# 第三方 检测报告

品牌车型 特斯拉 Model Y 2024

检测内容 二手车认证检测

非重大事故 · 非火烧 · 非泡水 · 无结构性损伤

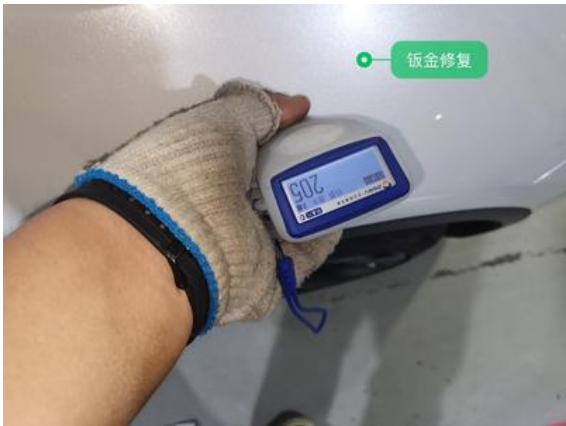
| 外观检测109项，异常1项 | | | | | |
|---|---|---|---|---|---|
| ✓ | 右车顶边 | 正常 | ⚠ | 右前翼子板 | 钣金修复 |

右前翼子板:钣金修复

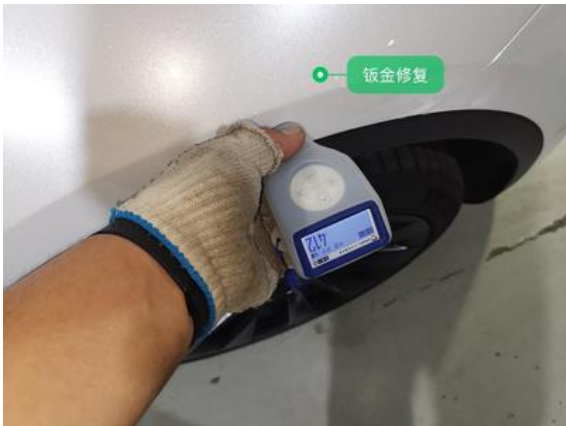
右前翼子板:钣金修复

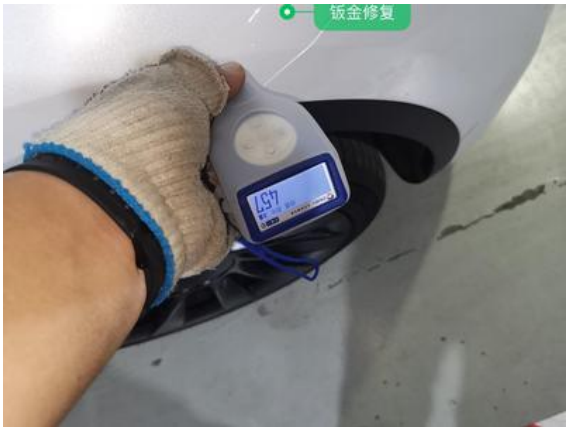
右前翼子板:钣金修复

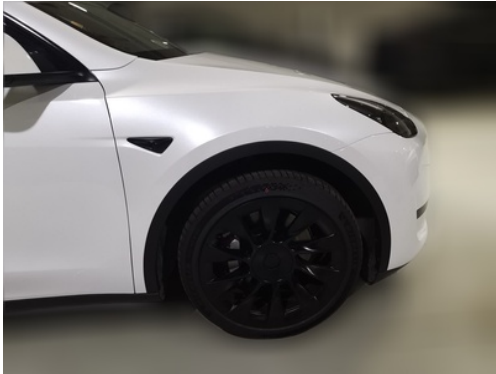
| 漆面照片 | |
|---|---|
| 左前翼子板 | 右前翼子板 |

- 1) 2024年，前杠、右前翼子板喷漆；
  - 2) 2025年3月特斯拉官方进行二手车整备，项目为：左前雾灯罩更换；
- 以上维修工项，对应的部件和检修涉及区域会有正常的拆装痕迹，属于二手车正常痕迹。
