# 第三方 检测报告

| 品牌车型 | 特斯拉 Model Y 2023 | 车身颜色 | 黑色 |
| 车辆类型 | 小型普通客车 | 检测内容 | 二手车认证检测 |

检测结果为  
非重大事故 · 非火烧 · 非泡水 · 无结构性损伤

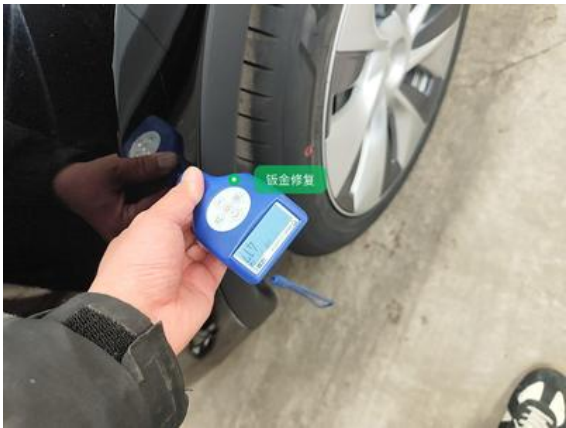
| 维修检测49项，异常1项，重大事故异常0项 | | | | |
|---|---|---|---|---|
| ⚠ | 右后翼子板 | 钣金修复 | ✓ 右后门槛梁 | 无维修痕迹 |

右后翼子板:钣金修复

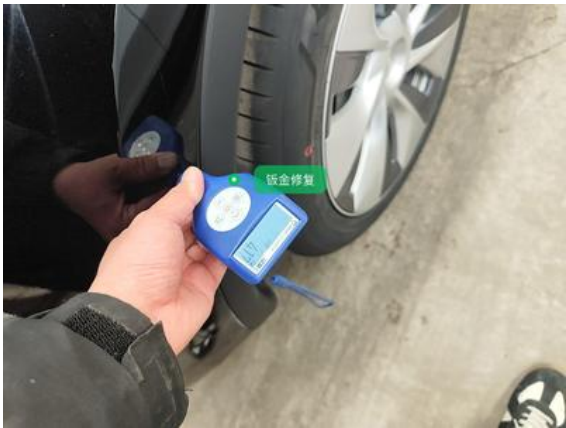
| 外观检测109项，异常2项 | | | |
|---|---|---|---|
| ✓ 右后翼子板内骨架 | 正常 | ❗ 右后翼子板 | 钣金修复 |

右后翼子板:钣金修复

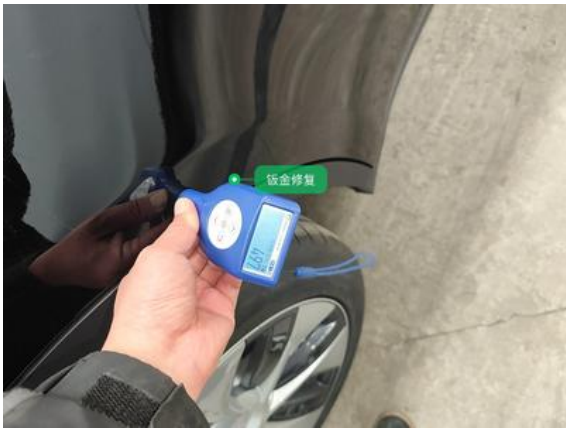
| 外观检测109项，异常2项 | | | |
|---|---|---|---|
| ❗ 右后车门 | 钣金修复 | ✓ 右后车门封边 | 正常 |

右后车门:钣金修复

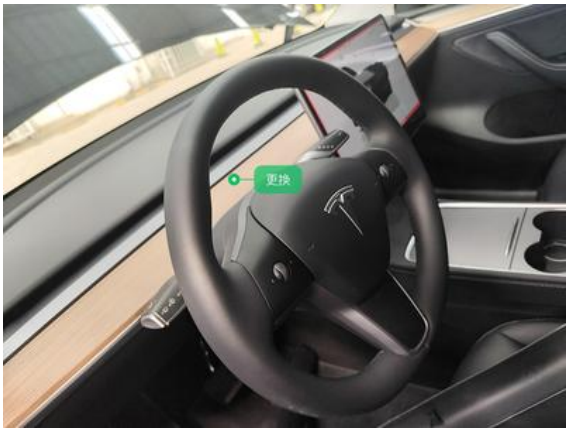
| 内饰检测52项，异常1项 | | | |
|---|---|---|---|
| ⚠ | 方向盘 | 更换 | ✓ 扶手箱 正常 |

方向盘:更换

- 1) 2024年，质保更换左侧B柱摄像头；质保更换方向盘总成；质保更换主驾驶门饰板；
  - 2) 2025年，质保更换左前、右前弯臂，左前、右前直臂；
  - 3) 2025年3月特斯拉官方进行二手车整备，项目为：右后车门、左前车门、前备箱盖、后杠、右前车门、右前翼子板、左后翼子板、后备箱盖、前杠、左前翼子板、右后翼子板、左后车门喷漆；
- 以上维修工项，对应的部件和检修涉及区域会有正常的拆装痕迹，属于二手车正常痕迹。
