# 第三方 检测报告

| 品牌车型 | 特斯拉 Model Y 2024 | 车身颜色 | 灰色 |
| 车架号 | LRWYGCFJ4RC434107 | 车牌号 | 京A |

检测结果为  
非重大事故 · 非火烧 · 非泡水 · 无结构性损伤

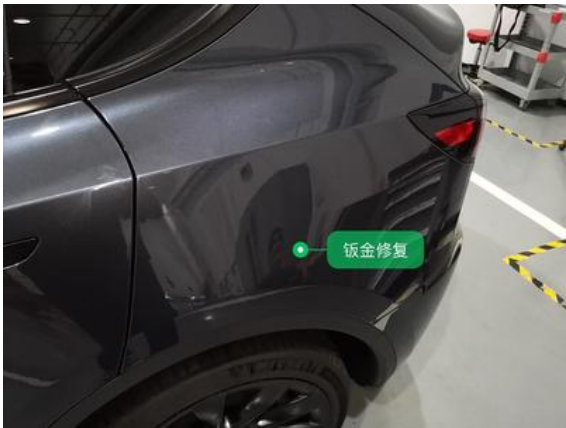
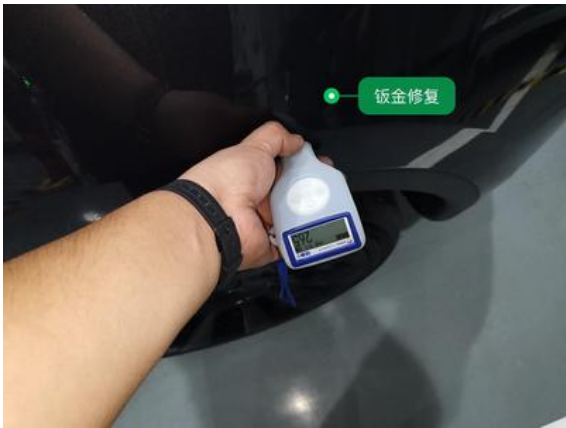
| 维修检测49项，异常1项，重大事故异常0项 | | | | |
|---|---|---|---|---|
| ⚠ | 左后翼子板 | 钣金修复 | ✓ 左后翼子板内骨架 | 无维修痕迹 |

左后翼子板:钣金修复

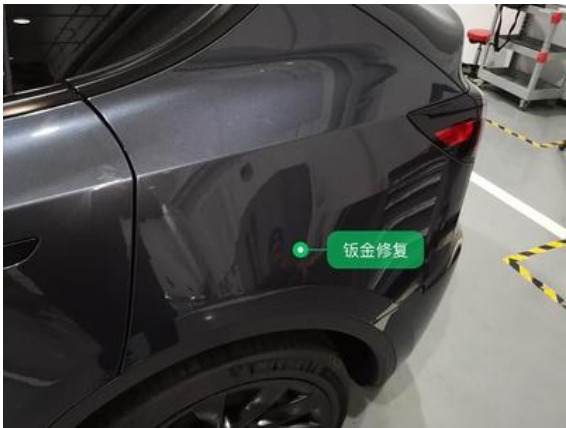
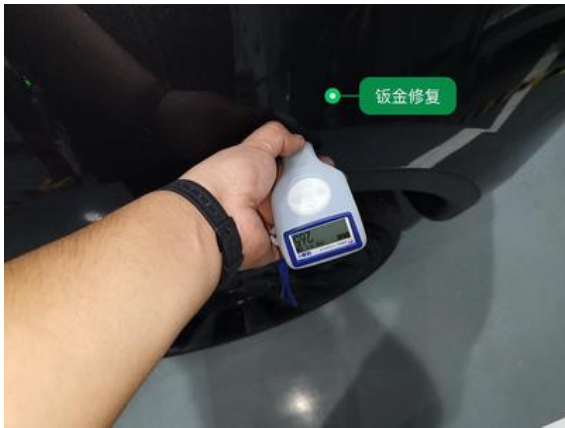
| 外观检测109项，异常2项 | | | |
|---|---|---|---|
| ✓ 左后车门外拉手 | 正常 | ❗ 左后翼子板 | 钣金修复 |

| 外观检测照片 | |
|---|---|
| 左后翼子板:钣金修复 | 左后翼子板:钣金修复 |

- 1) 2025年，前杠、后杠、后备箱盖喷漆，右前雾灯罩、右前轮眉更换；
  - 2) 2025年5月特斯拉官方进行二手车整备，项目为：左后车门、右前车门、右后车门、左后翼子板、右前后视镜底座喷漆；
- 以上维修工项，对应的部件和检修涉及区域会有正常的拆装痕迹，属于二手车正常痕迹。

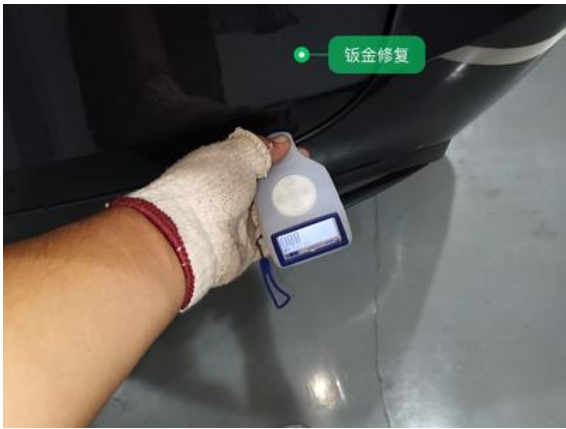
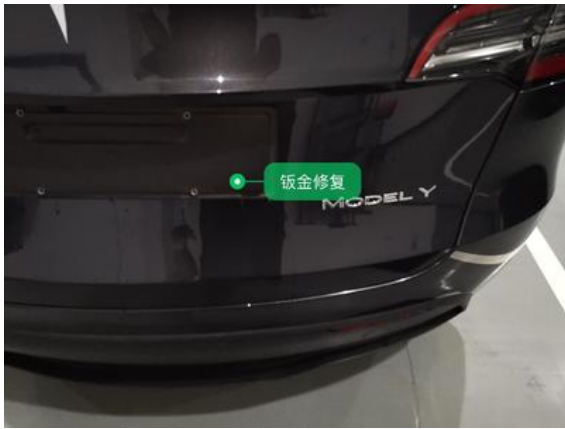
| 外观检测109项，异常2项 | | | |
|---|---|---|---|
| ✓ 行李箱封边 | 正常 | ❗ 后备箱盖 | 钣金修复 |

| 外观检测照片 | |
|---|---|
| 后备箱盖:钣金修复 | 后备箱盖:钣金修复 |
