第三方 检测报告

品牌车型	特斯拉 Model Y 2021	车身颜色	白色
车架号	LRWYGCEE8MC005002	表显里程	29882公里
使用性质	非营运	初登日期	2021.02.25
车辆类型	小型普通客车	检测内容	二手车认证检测
		出厂日期	2021.02
		检测日期	2025.11.15

非重大事故 · 非火烧 · 非泡水 · 无结构性损伤

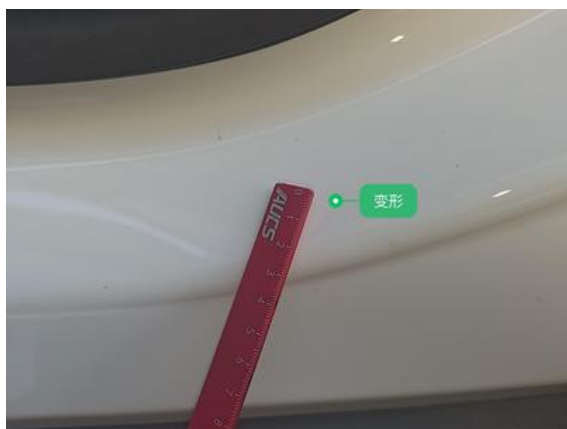
✓ 前防撞梁	无维修痕迹	✓ 前备箱	无维修痕迹
✓ 左前照灯框架	无维修痕迹	✓ 左前纵梁	无维修痕迹
✓ 左前翼子板内骨架	无维修痕迹	✓ 左前减震器座	无维修痕迹
✓ 前围挡板（防火墙）	无维修痕迹	✓ 左车顶边	无维修痕迹
✓ 车顶	无维修痕迹	✓ 左前门槛梁	无维修痕迹
⚠ 左后门槛梁	变形	✓ 左底大边内侧	无维修痕迹
✓ 左A柱内侧及封边	无维修痕迹	✓ 左B柱内侧及封边	无维修痕迹
✓ 左C柱翼子板连接板	无维修痕迹	✓ 左C柱内侧及封边	无维修痕迹
✓ 左后翼子板	无维修痕迹	✓ 左后翼子板内骨架	无维修痕迹
✓ 左后减震器座	无维修痕迹	✓ 左后纵梁	无维修痕迹
✓ 左后导水槽	无维修痕迹	✓ 行李箱底板	无维修痕迹
✓ 行李箱底板四边	无维修痕迹	✓ 行李箱封边	无维修痕迹
✓ 行李箱隔板	无此部件	✓ 后围板	无维修痕迹
✓ 后防撞梁	无维修痕迹	✓ 车身底板	无维修痕迹
✓ 左尾灯框架	无维修痕迹	✓ 右尾灯框架	无维修痕迹
✓ 右后导水槽	无维修痕迹	✓ 右后纵梁	无维修痕迹
✓ 右后翼子板内骨架	无维修痕迹	✓ 右后减震器座	无维修痕迹
⚠ 右后翼子板	钣金修复	✓ 右后门槛梁	无维修痕迹
✓ 右前门槛梁	无维修痕迹	✓ 右底大边内侧	无维修痕迹

左后门门槛:变形

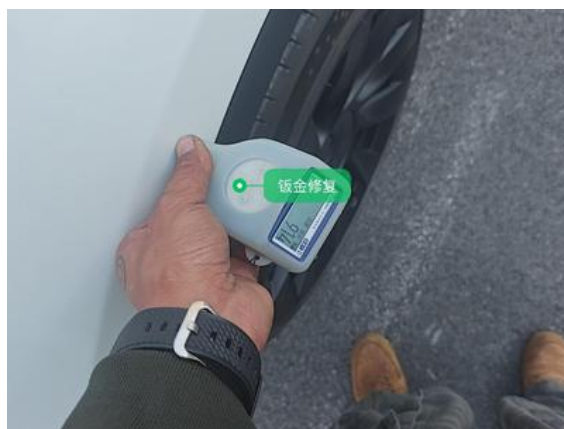
右后翼子板:钣金修复

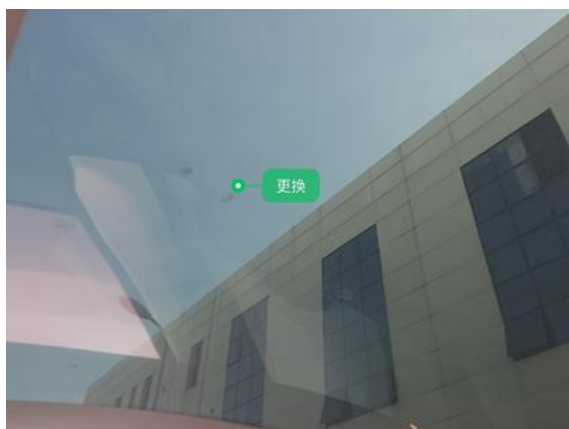
天窗:更换

- 1) 2023年，天窗玻璃更换；
 - 2) 2024年，质保更换交流线束；
 - 3) 2025年11月特斯拉官方进行二手车整备，项目为：后杠、后保下段、右后视镜壳、左后车门、右后车门、左前车门、右前车门、前杠喷漆，右前轮眉、左后轮眉、右前门密封条更换；
- 以上维修工项，对应的部件和检修涉及区域会有正常的拆装痕迹，属于二手车正常痕迹。

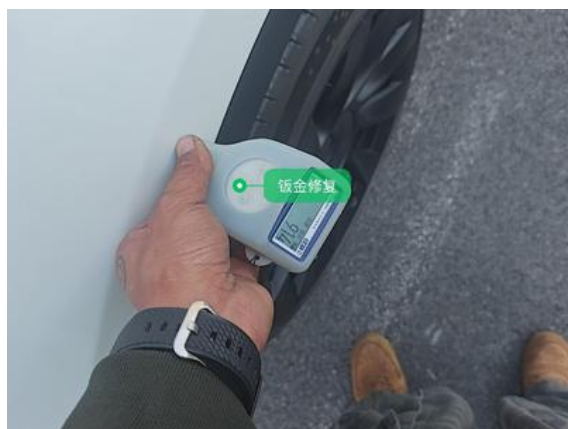
右后翼子板:钣金修复
