# 第三方 检测报告

| 品牌车型 | 特斯拉 Model 3 2023 | 车身颜色 | 黑色 |
| 车架号 | LRW3E7FS4PC824220 | 车牌号 | 粤B |

检测结果为  
非重大事故 · 非火烧 · 非泡水 · 无结构性损伤

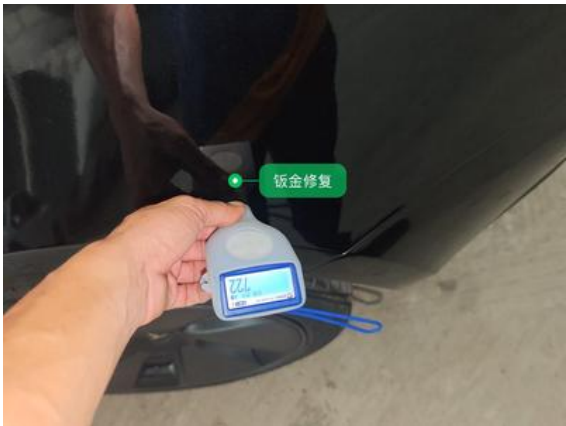
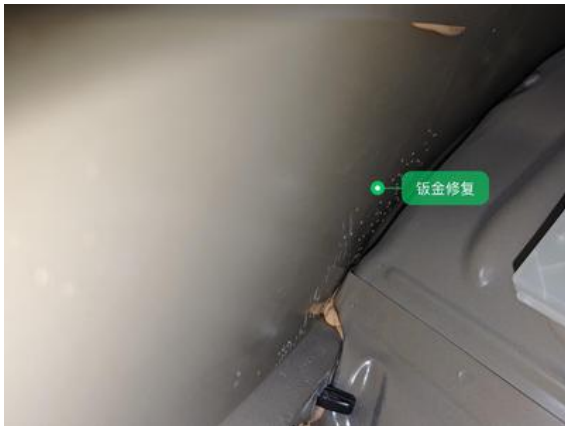
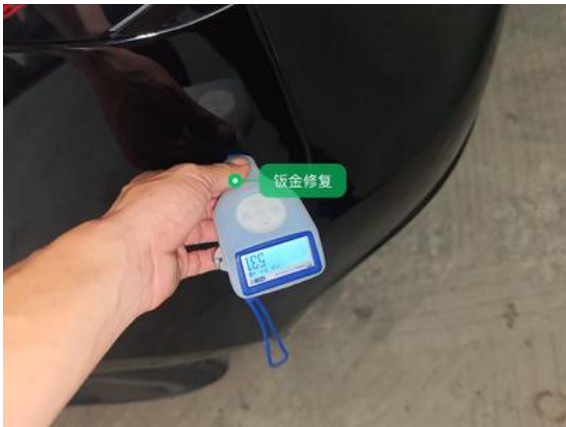
| 维修检测49项，异常2项，重大事故异常0项 | | | |
|---|---|---|---|
| ⚠ 左后翼子板 | 钣金修复 | ✓ 左后翼子板内骨架 | 无维修痕迹 |

左后翼子板:钣金修复

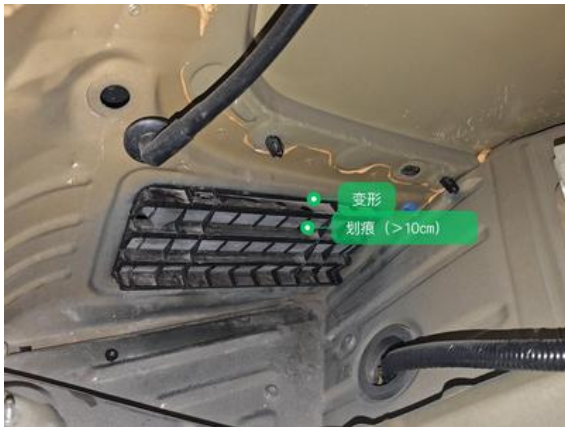
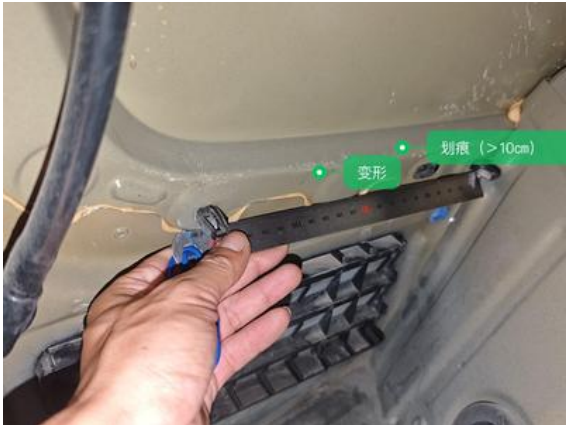
| 维修检测49项，异常2项，重大事故异常0项 | | | |
|---|---|---|---|
| ✓ 行李箱隔板 | 无维修痕迹 | ⚠ 后围板 | 划痕（>10cm）、变形 |

后围板:划痕 ( > 10cm )

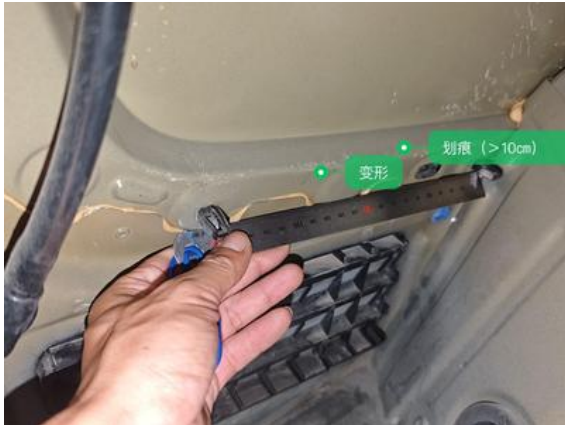
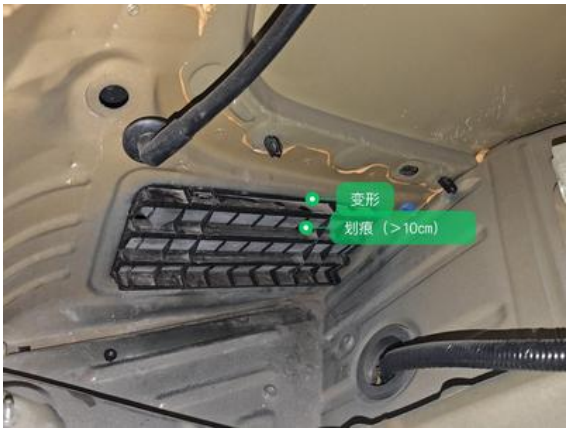
后围板:变形

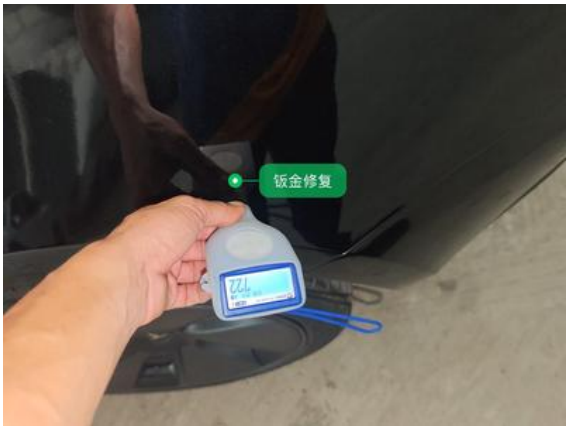
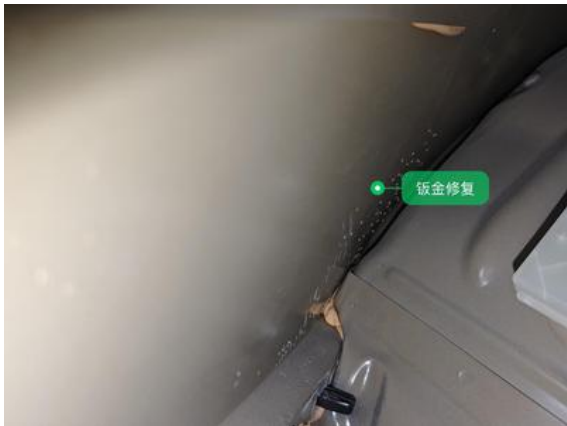
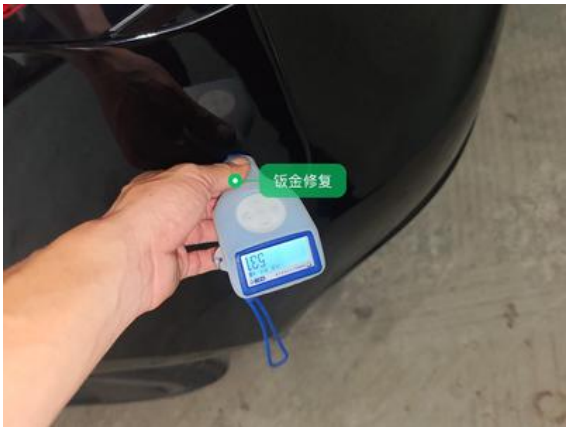
| 外观检测109项，异常3项 | | | |
|---|---|---|---|
| ✓ | 左后车门外拉手 | 正常 | ❗ 左后翼子板    钣金修复 |

左后翼子板:钣金修复

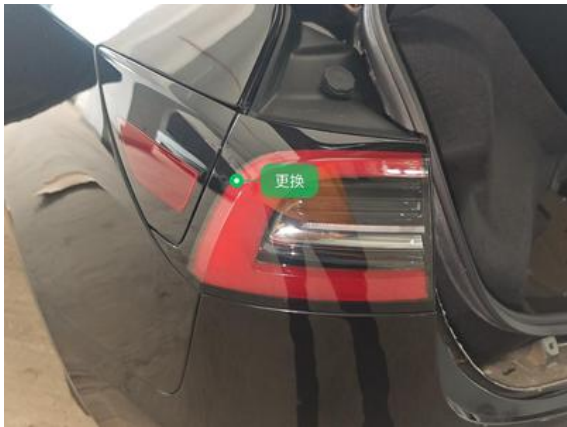
| 外观检测109项，异常3项 | | | |
|---|---|---|---|
| ❗ | 左后尾灯总成 | 更换 | ✓ 车身底板    正常 |

左后尾灯总成:更换

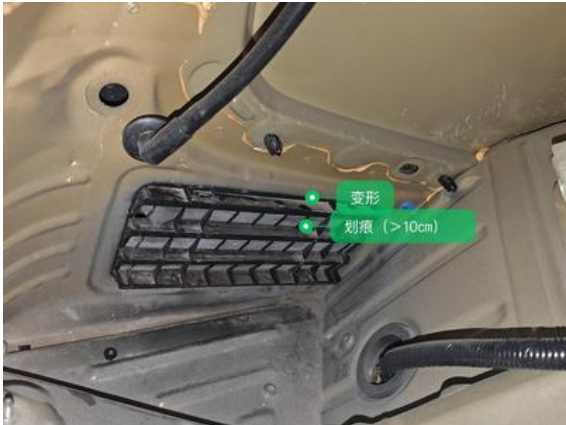
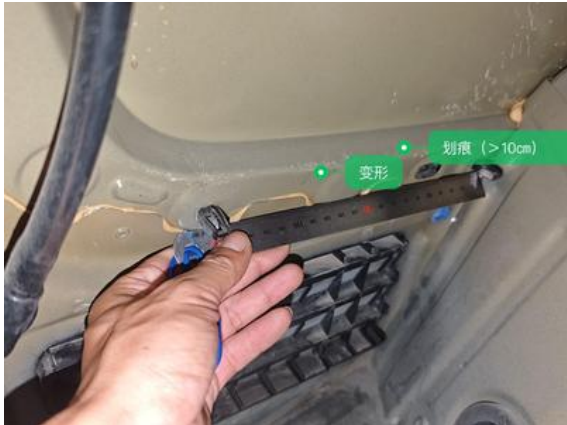
| 外观检测109项，异常3项 | | | |
|---|---|---|---|
| ❗ | 后围板 | 划痕 ( > 10cm )、变形 | ✓ 后雾灯    正常 |

后围板:划痕 (>10cm )

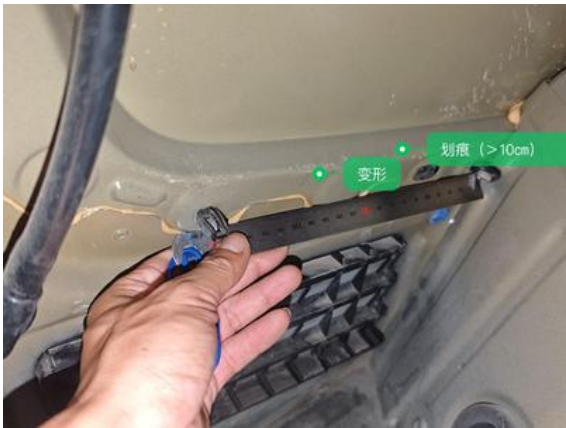
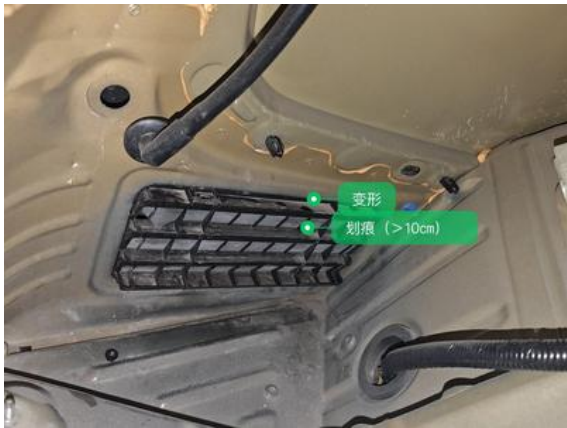
后围板:变形
