# 第三方 检测报告

品牌车型	特斯拉 Model Y 2022	车身颜色	红色
车架号	LRWYGCF8NC318718	车牌号	沪B
使用性质	非营运	表显里程	44434公里
车辆类型	小型普通客车	初登日期	2022.06.02
		出厂日期	2022.03
		检测日期	2025.09.11
		检测内容	二手车认证检测

检测结果为  
非重大事故 · 非火烧 · 非泡水 · 无结构性损伤

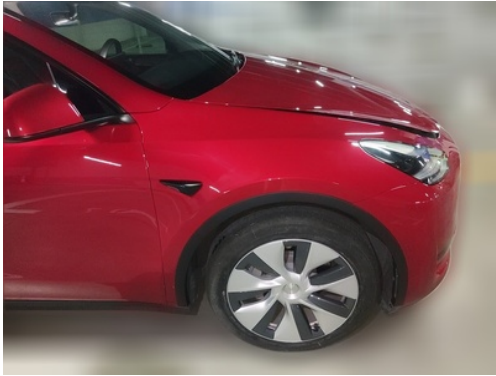
外观检测109项，异常2项					
✓	右前车窗玻璃	正常	✓	右前车门	正常
✓	右前车门封边	正常	✓	右前车门铰链	正常
✓	右前车门密封条	正常	✓	右前车门外拉手	正常
✓	右车外后视镜	正常	✓	右底大边	正常
✓	右A柱外侧	正常	✓	右A柱内侧及封边	正常
✓	右B柱外侧	无此部件	✓	右B柱内侧及封边	正常
✓	右C柱外侧	正常	✓	右C柱内侧及封边	正常
✓	右车顶边	正常	⚠	右前翼子板	钣金修复
✓	右前减震器座	正常	✓	右前翼子板内骨架	正常
✓	右前翼子板支架	正常	✓	右前纵梁	正常
✓	右前纵梁连接板	正常	✓	右前照灯框架	正常
✓	右前照灯总成	正常	✓	右前吸能盒	正常
✓	右前雾灯	正常

外观检测照片	
  <p>A photograph of a black plastic headlight assembly. A white label with a QR code and text is attached to it. A green dot is marked on the label with the Chinese character '更换' (Replace).</p>	  <p>A photograph of a red car's fender area. A hand is holding a blue digital gauge against the surface. A green dot is marked on the gauge with the Chinese characters '镀金修复' (Gold plating repair).</p>
左前照灯总成:更换	右前翼子板:钣金修复

- 1) 2023年，后备箱盖喷漆；
  - 2) 2025年，左后视镜底座更换；
  - 3) 2025年9月特斯拉官方进行二手车整备，项目为：右前翼子板、右后视镜、右后车门、左前翼子板、左后车门、后杠、左前车门、右后翼子板、前备箱盖、右前车门、前杠、右前车门、左后翼子板喷漆，左前大灯、右后轮眉、右前轮眉、右后视镜底座更换；
- 以上维修工项，对应的部件和检修涉及区域会有正常的拆装痕迹，属于二手车正常痕迹。
