# 第三方 检测报告

| 品牌车型 | 特斯拉 Model Y 2024 | 车身颜色 | 蓝色 |
| 车辆类型 | 小型普通客车 | 检测内容 | 二手车认证检测 |

检测结果为  
非重大事故 · 非火烧 · 非泡水 · 无结构性损伤

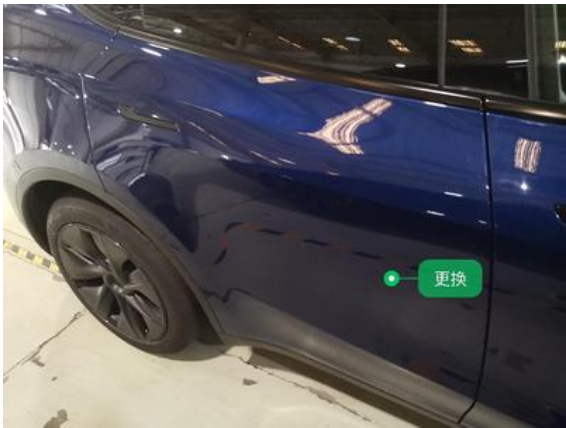
| 外观检测109项，异常1项 | | | |
|---|---|---|---|
| ⚠ 右后车门 | 更换 | ✓ 右后车门封边 | 正常 |

右后车门:更换

- 1) 2024年，后杠、右后车门喷漆，右后车门更换；
  - 2) 2025年3月特斯拉官方进行二手车整备，项目为：前杠、左后车门、右前车门喷漆；
- 以上维修工项，对应的部件和检修涉及区域会有正常的拆装痕迹，属于二手车正常痕迹。
