# 第三方 检测报告

| 品牌车型 | 特斯拉 Model Y 2023 | 车身颜色 | 黑色 |

检测结果为  
非重大事故 · 非火烧 · 非泡水 · 无结构性损伤

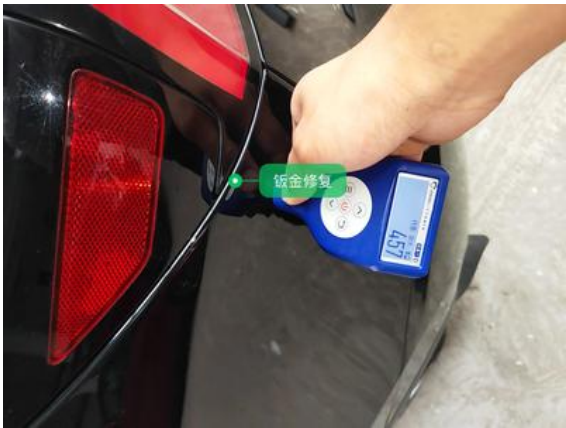
| 维修检测49项，异常2项，重大事故异常0项 | | | |
|---|---|---|---|
| ⚠ 左后翼子板 | 钣金修复 | ✓ 左后翼子板内骨架 | 无维修痕迹 |

| 维修检测照片 | |
|---|---|
| 左后翼子板:钣金修复 | 右前门槛梁:变形 |

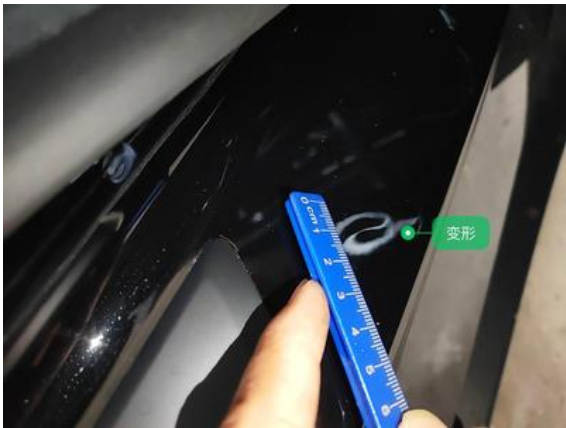
| 维修检测49项，异常2项，重大事故异常0项 | | | |
|---|---|---|---|
| ⚠ 右前门槛梁 | 变形 | ✓ 右底大边内侧 | 无维修痕迹 |

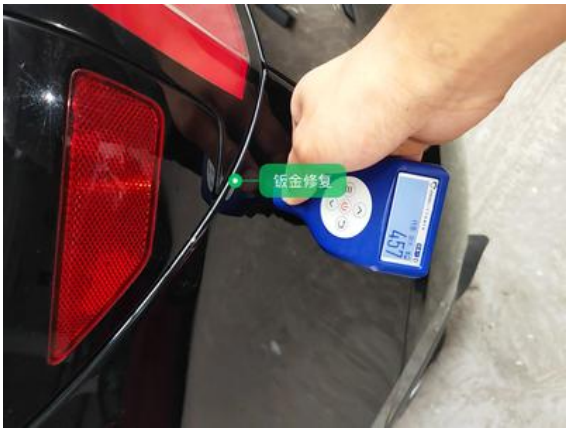
| 外观检测109项，异常3项 | | | |
|---|---|---|---|
| ✓ 左后车门外拉手 | 正常 | ❗ 左后翼子板 | 钣金修复 |

左后翼子板:钣金修复

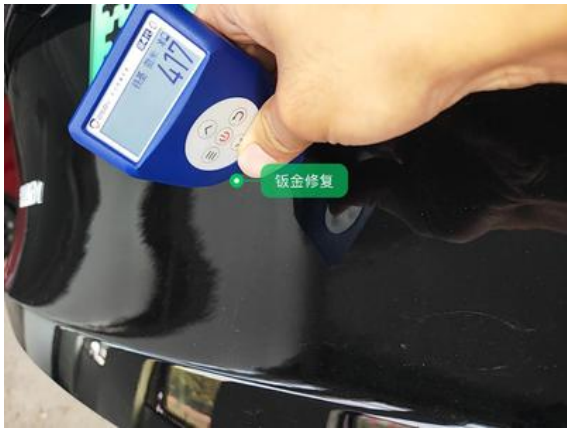
| 外观检测109项，异常3项 | | | |
|---|---|---|---|
| ✓ 行李箱封边 | 正常 | ❗ 后备箱盖 | 钣金修复 |

后备箱盖:钣金修复

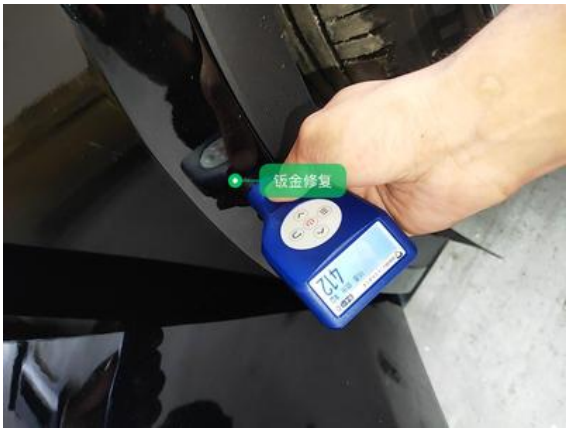
| 外观检测109项，异常3项 | | | | | |
|---|---|---|---|---|---|
| ✓ | 右车顶边 | 正常 | ⚠ | 右前翼子板 | 钣金修复 |

右前翼子板:钣金修复
