# 第三方 检测报告

品牌车型 特斯拉 Model Y 2022

检测内容 二手车认证检测

非重大事故 · 非火烧 · 非泡水 · 无结构性损伤

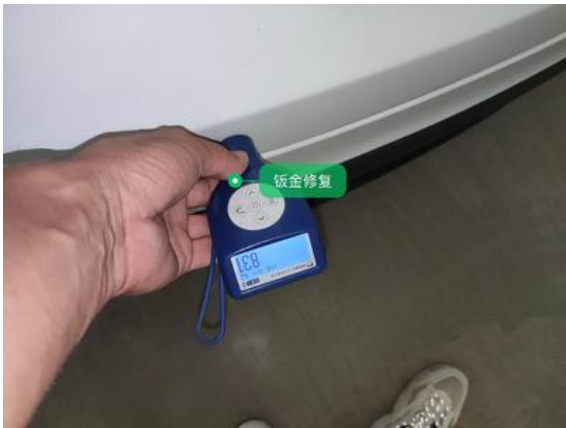
| 外观检测109项，异常1项 | | | |
|---|---|---|---|
| ✓ 行李箱封边 | 正常 | ❗ 后备箱盖 | 钣金修复 |

后备箱盖:钣金修复
