# 第三方 检测报告

品牌车型	特斯拉 Model Y 2023	车身颜色	白色
车架号	LRWYGCF50PC724771	车牌号	蒙A
使用性质	非营运	初登日期	2023.01.30
车辆类型	小型普通客车	检测内容	二手车认证检测
		表显里程	46958公里
		出厂日期	2023.01
		检测日期	2025.12.26

检测结果为  
**非重大事故 · 非火烧 · 非泡水 · 无结构性损伤**

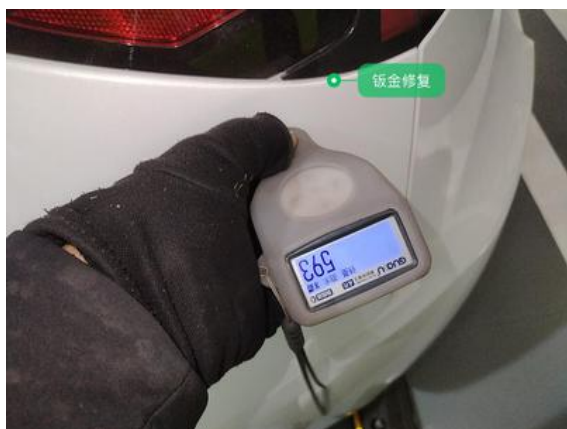
左后翼子板:钣金修复

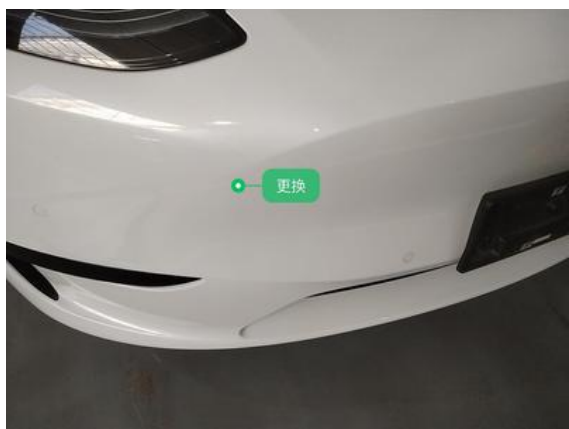
前保险杠:更换

- 1) 2023年，右后车门喷漆；
- 2) 2024年，后杠喷漆；
- 3) 2025年，右后车门喷漆，右后车门、右后轮眉、右后车门外饰板、密封胶条更换；前杠喷漆；
- 4) 2025年11月特斯拉官方进行二手车整备，项目为：前杠、前备箱盖、右后翼子板、左后翼子板、右后视镜、后备箱盖喷漆，前杠、左前雷达、前杠下护板、右后摆臂护板、左底大边饰板、右底大边饰板更换；

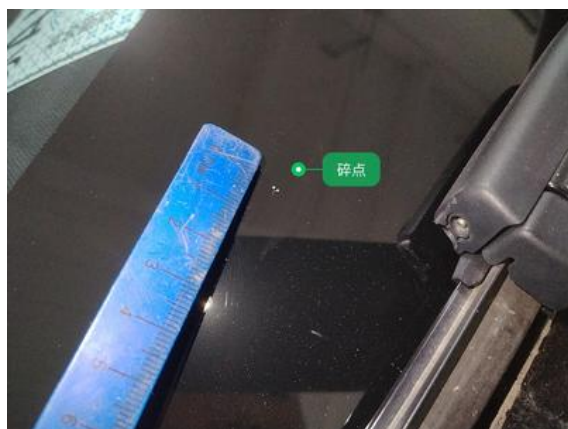
前挡风玻璃:碎点

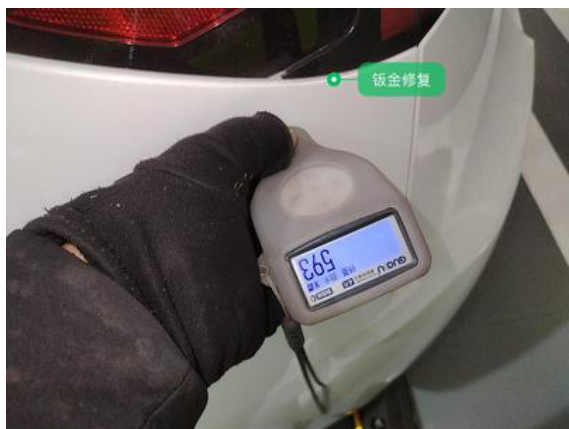
左后翼子板:钣金修复

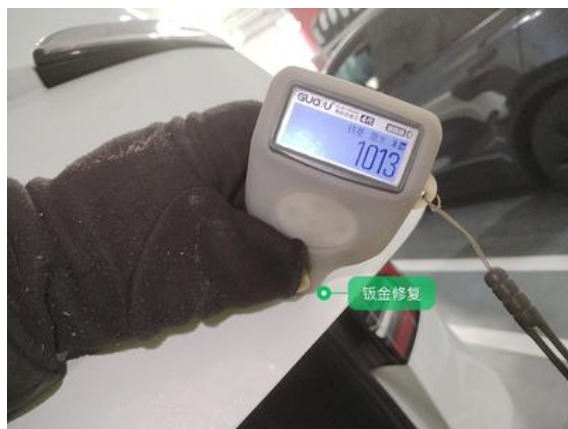
后备箱盖:钣金修复
