# 第三方 检测报告

| 品牌车型 | 特斯拉 Model Y 2024 | 车身颜色 | 白色 |
| 车辆类型 | 小型普通客车 | 检测内容 | 二手车认证检测 |

检测结果为  
非重大事故 · 非火烧 · 非泡水 · 无结构性损伤

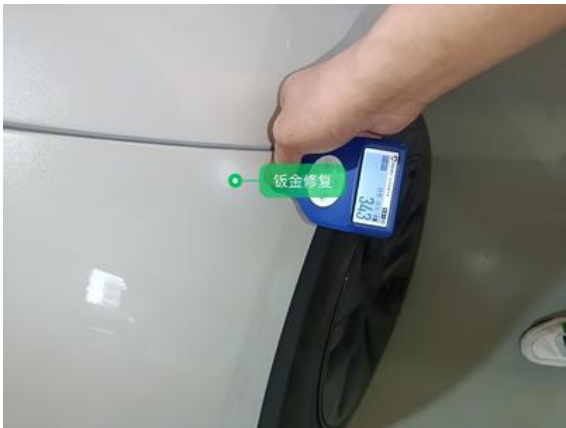
| 维修检测49项，异常1项，重大事故异常0项 | | | |
|---|---|---|---|
| ⚠ 右后翼子板 | 钣金修复 | ✓ 右后门槛梁 | 无维修痕迹 |

右后翼子板:钣金修复

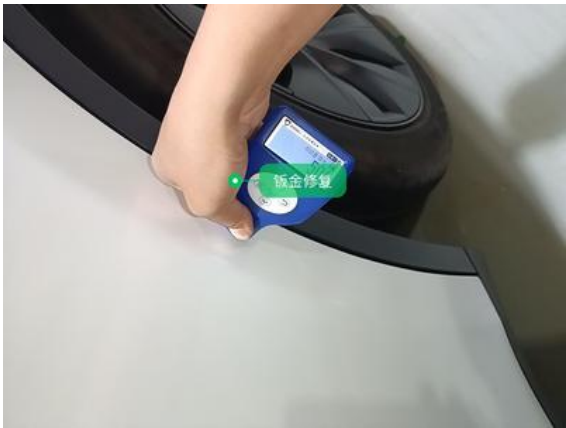
| 外观检测109项，异常4项 | | | |
|---|---|---|---|
| ⚠ | 左后车门 | 钣金修复 | ✓ 左后车门封边    正常 |

| 外观检测照片 | |
|---|---|
| 左后车门:钣金修复 | 后备箱盖:钣金修复 |

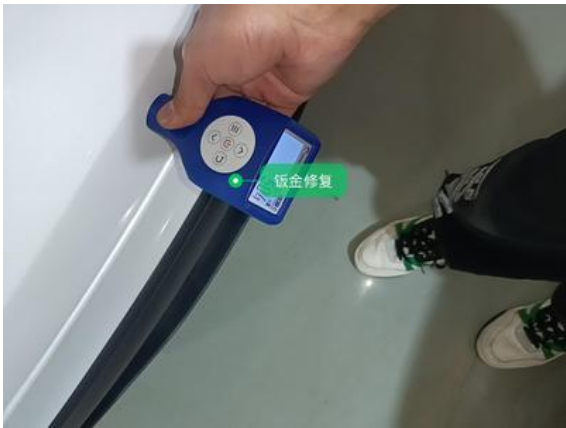
| 外观检测109项，异常4项 | | | |
|---|---|---|---|
| ✓ | 行李箱封边 | 正常 | ⚠ 后备箱盖    钣金修复 |

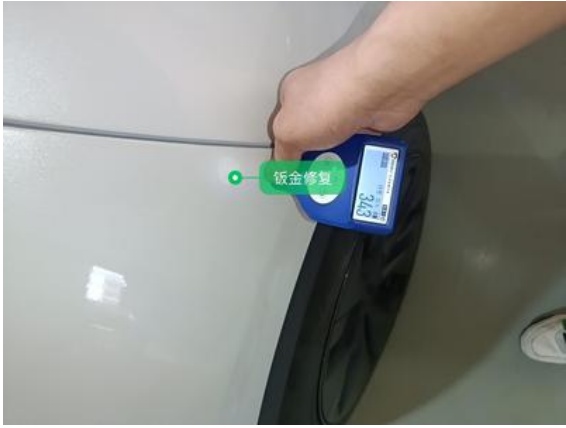
| 外观检测109项，异常4项 | | | |
|---|---|---|---|
| ✓ | 右后翼子板内骨架 | 正常 | ⚠ 右后翼子板    钣金修复 |

| 外观检测照片 | |
|---|---|
| 右后翼子板:钣金修复 | 右前翼子板:钣金修复 |

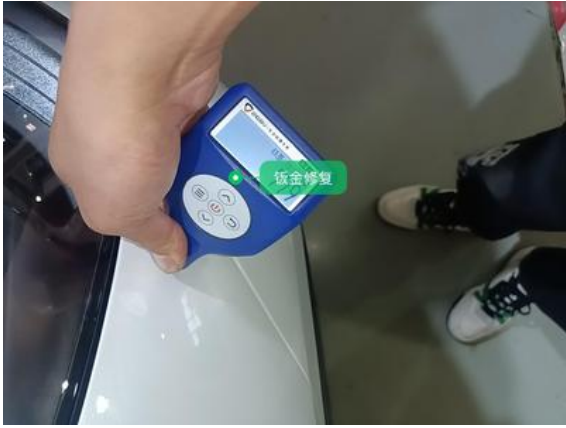
| 外观检测109项，异常4项 | | | | | |
|---|---|---|---|---|---|
| ✓ | 右车顶边 | 正常 | ⚠ | 右前翼子板 | 钣金修复 |
