# 第三方 检测报告

品牌车型 特斯拉 Model Y 2024

检测内容 二手车认证检测

检测日期 2025.07.23

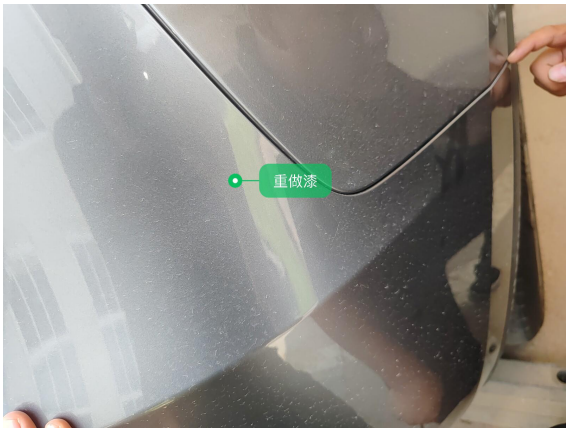
| 外观检测109项，异常2项 | | | |
|---|---|---|---|
| ❗ 后保险杠 | 更换 | ✓ 后防撞梁 | 正常 |

后保险杠:重做漆

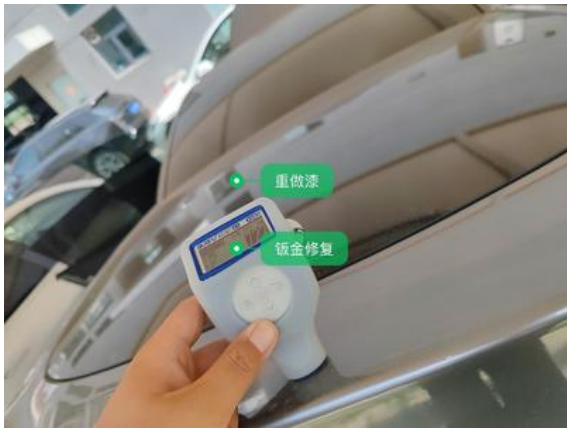
| 外观检测109项，异常2项 | | | |
|---|---|---|---|
| ✓ 行李箱封边 | 正常 | ❗ 后备箱盖 | 钣金修复 |

后备箱盖:钣金修复
