# 第三方 检测报告

品牌车型 特斯拉 Model Y 2023

检测内容 二手车认证检测

非重大事故 · 非火烧 · 非泡水 · 无结构性损伤

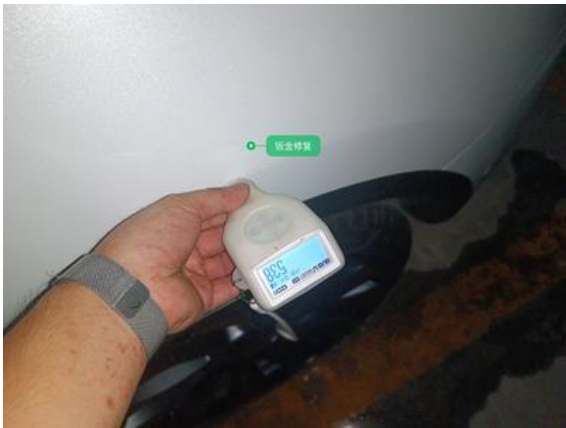
| 维修检测49项，异常1项，重大事故异常0项 | | | |
|---|---|---|---|
| ⚠ 左后翼子板 | 钣金修复 | ✓ 左后翼子板内骨架 | 无维修痕迹 |

左后翼子板:钣金修复

3) 2025年6月特斯拉官方进行二手车整备，项目为：左前后视镜壳、后杠、左前翼子板、左前车门、左后车门、左后翼子板、前杠喷漆，后排出风口盖板更换；

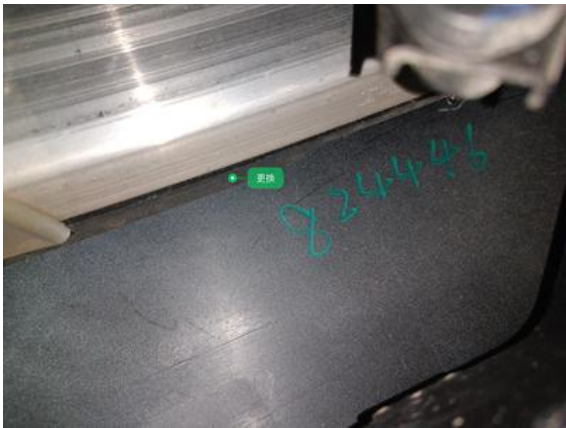
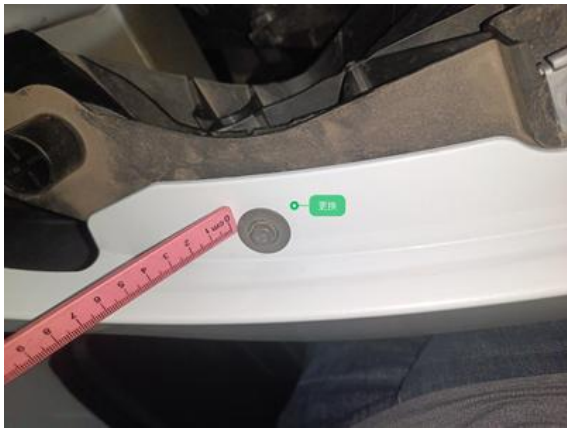
| 外观检测109项，异常6项 | | | |
|---|---|---|---|
| ✓ 可拆水箱上支架 | 正常 | ⚠ 前保险杠 | 更换 |

前保险杠:更换

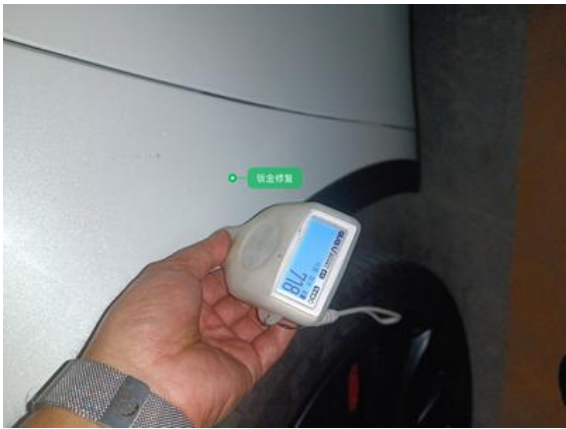
| 外观检测109项，异常6项 | | | |
|---|---|---|---|
| ✓ 左前吸能盒 | 正常 | ⚠ 左前翼子板 | 钣金修复 |

左前翼子板:钣金修复

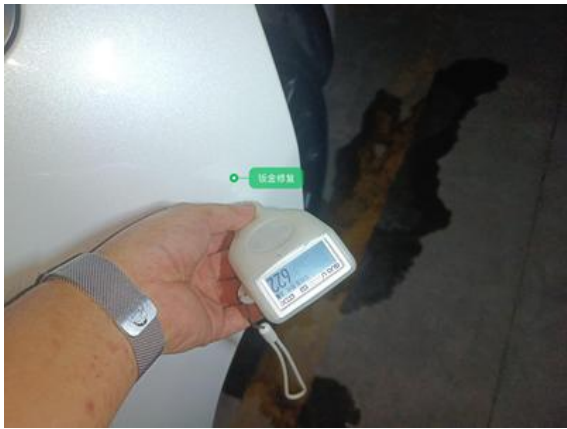
| 外观检测109项，异常6项 | | | |
|---|---|---|---|
| ⚠ | 左后车门 | 钣金修复 | ✓ 左后车门封边    正常 |

左后车门:钣金修复

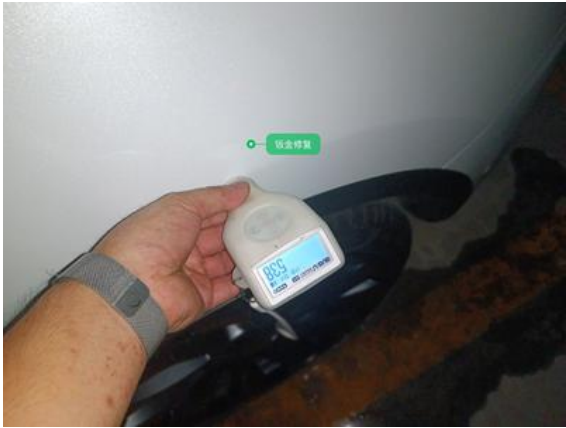
| 外观检测109项，异常6项 | | | |
|---|---|---|---|
| ✓ | 左后车门外拉手 | 正常 | ⚠ 左后翼子板    钣金修复 |

左后翼子板:钣金修复

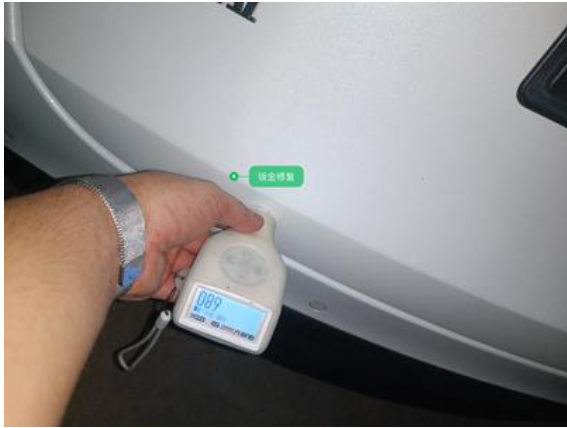
| 外观检测109项，异常6项 | | | |
|---|---|---|---|
| ✓ | 行李箱封边 | 正常 | ⚠ 后备箱盖    钣金修复 |

后备箱盖:钣金修复

2) 2024年，后备箱盖、后杠喷漆，后杠下段更换；质保更换车身前控制器模块；质保更换CP-ECU；

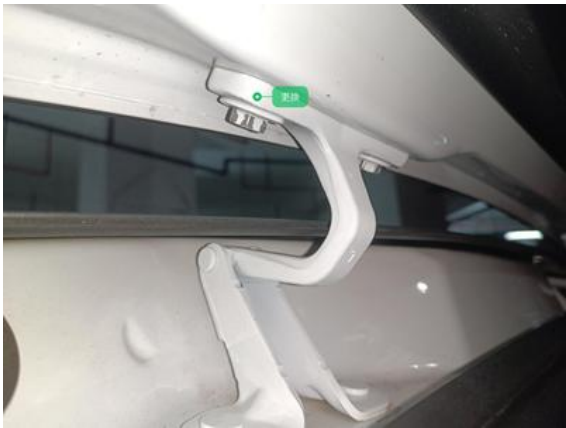
| 外观检测109项，异常6项 | | | |
|---|---|---|---|
| ⚠ | 行李箱盖铰链 | 更换 | ✓ 行李箱盖内衬    正常 |

行李箱盖铰链:更换
