# 第三方 检测报告

品牌车型 特斯拉 Model Y 2024

检测内容 二手车认证检测

检测日期 2025.07.17

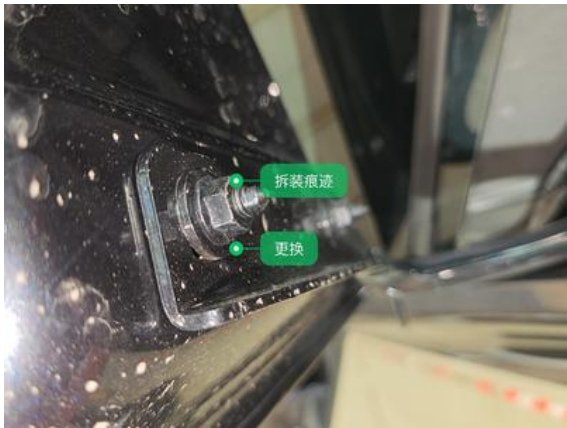
| 外观检测109项，异常1项 | | | |
|---|---|---|---|
| ❗ 前备箱盖 | 拆装痕迹、更换 | ✅ 前备箱盖铰链 | 正常 |

前备箱盖:拆装痕迹

- 1) 2024年，前杠、前备箱盖喷漆，前备箱盖、前保上铝板更换；
- 以上维修工项，对应的部件和检修涉及区域会有正常的拆装痕迹，属于二手车正常痕迹。

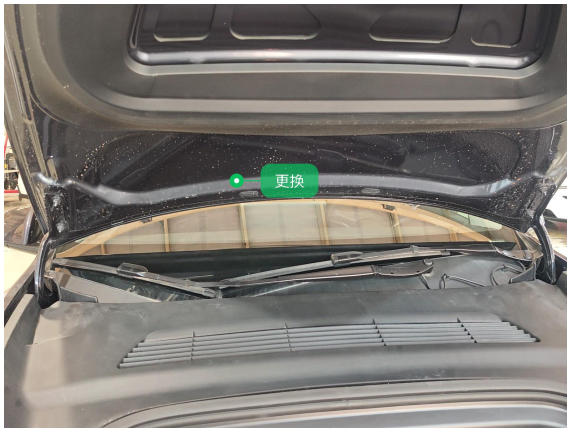
前备箱盖:更换
