# 第三方 检测报告

品牌车型 特斯拉 Model Y 2024

检测内容 二手车认证检测

非重大事故 · 非火烧 · 非泡水 · 无结构性损伤

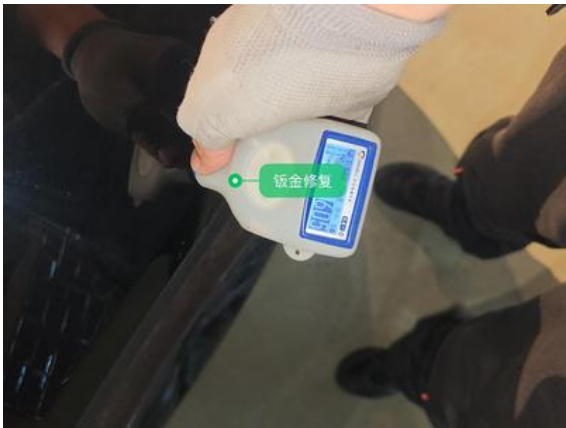
| 外观检测109项，异常1项 | | | | | |
|---|---|---|---|---|---|
| ✓ | 右车顶边 | 正常 | ⚠ | 右前翼子板 | 钣金修复 |

右前翼子板:钣金修复

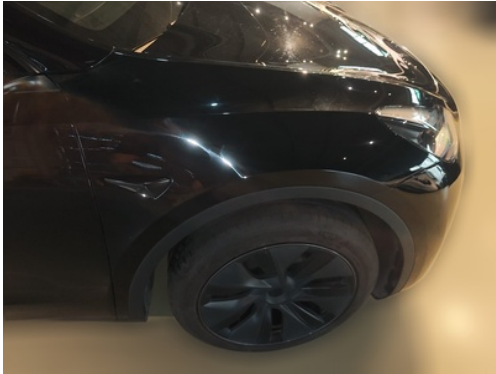
| 漆面照片 | |
|---|---|
| 左前翼子板 | 右前翼子板 |

检测人员于检测日查看了特斯拉公司系统内保存的全部维修记录，为方便购车人理解，现综述如下：  
1) 2025年2月特斯拉官方进行二手车整备，项目为：后杠、右前翼子板、前杠、右后车门、右前车门、左后车门、后备箱盖、左后翼子板喷漆，S12驻车辅助传感器更换；  
以上维修工项，对应的部件和检修涉及区域会有正常的拆装痕迹，属于二手车正常痕迹。
