第三方 检测报告

品牌车型	特斯拉 Model Y 2023	车身颜色	白色
车架号	LRWYGCF51PC975816	车牌号	皖A
使用性质	非营运	初登日期	2023.06.08
车辆类型	小型普通客车	检测内容	二手车认证检测
		出厂日期	2023.06
		检测日期	2025.12.18

检测结果为
非重大事故 · 非火烧 · 非泡水 · 无结构性损伤

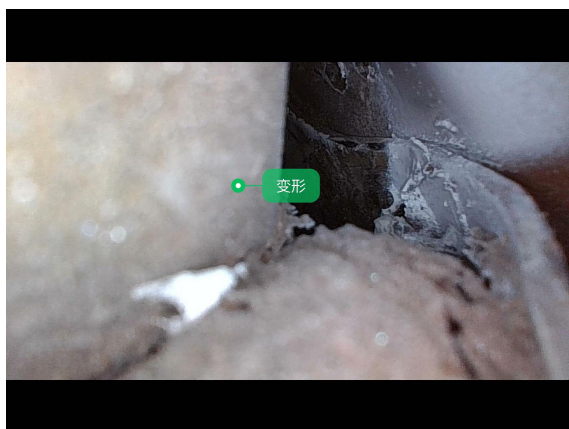
后围板:变形

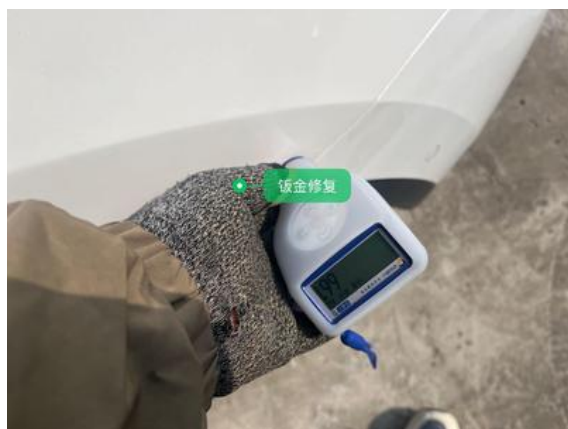
左后翼子板:钣金修复

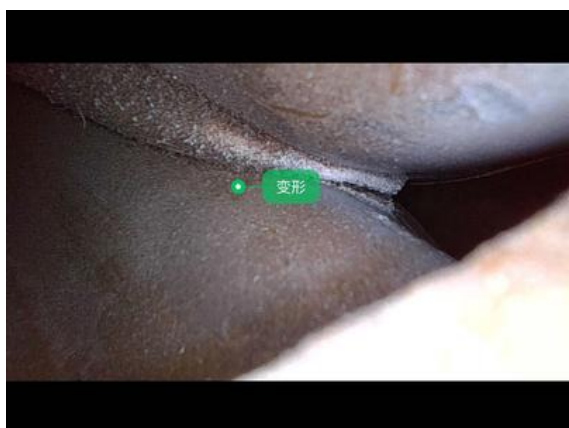
左后翼子板内骨架:变形

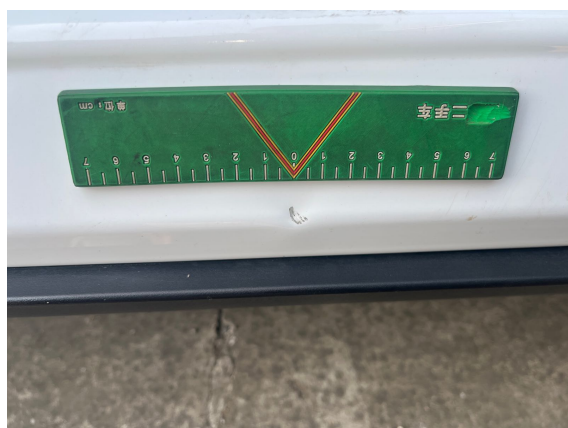
右底大边内侧:变形

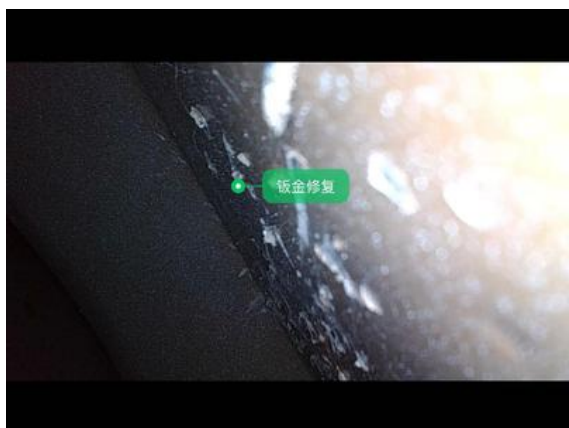
右后翼子板:钣金修复

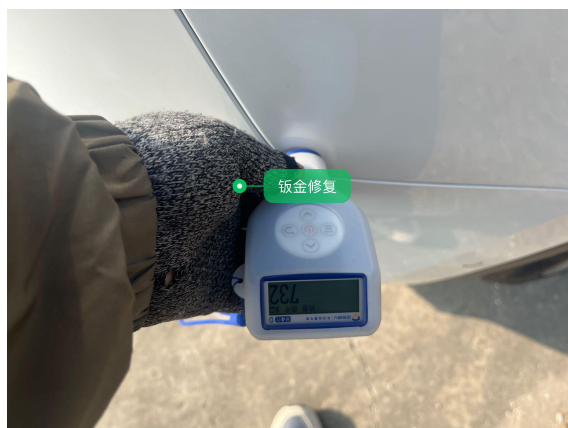
右后翼子板:钣金修复

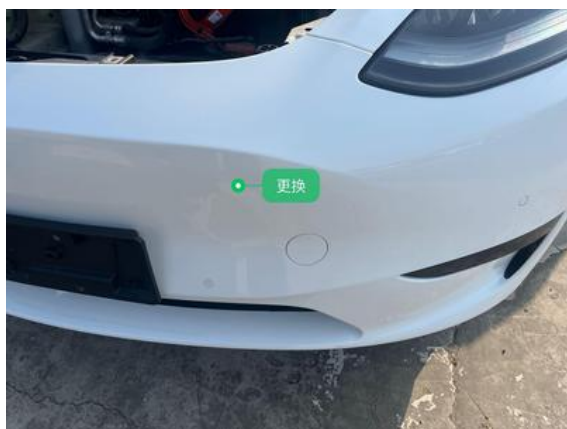
前保险杠:更换

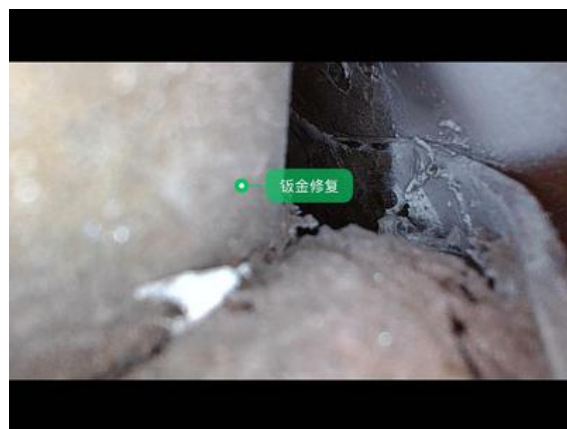
左后翼子板:钣金修复

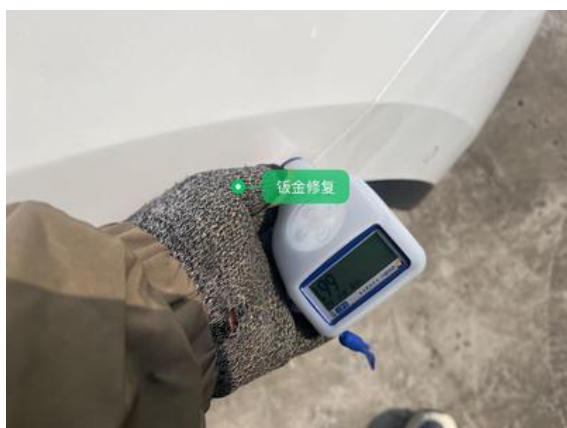
左后翼子板:钣金修复

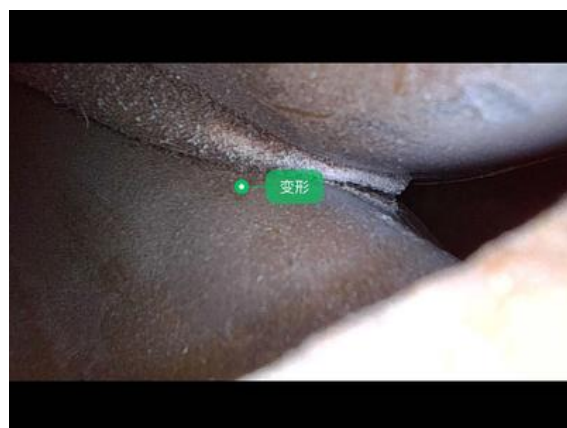
左后翼子板内骨架:变形

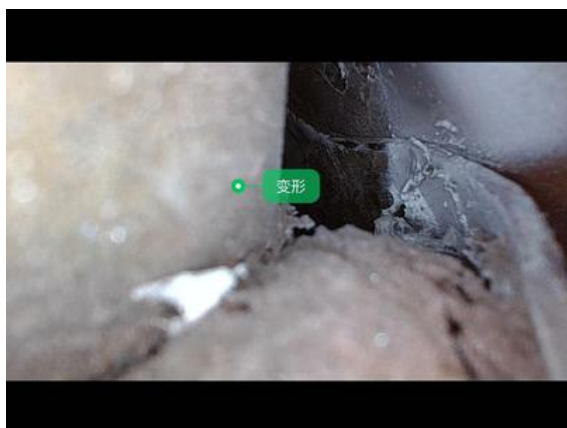
后围板:变形

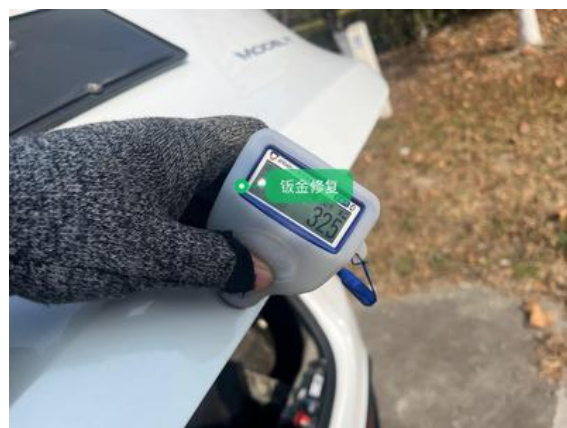
后备箱盖:钣金修复

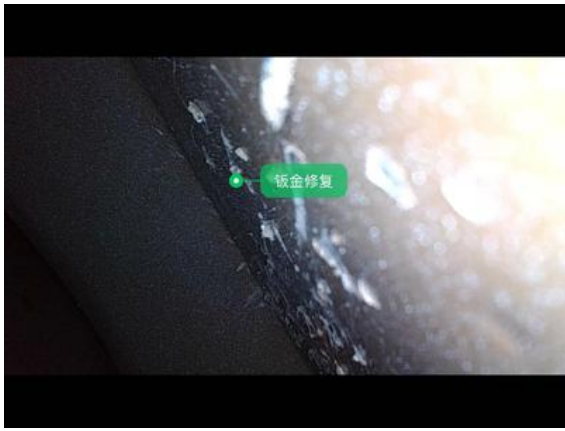
右后翼子板:钣金修复

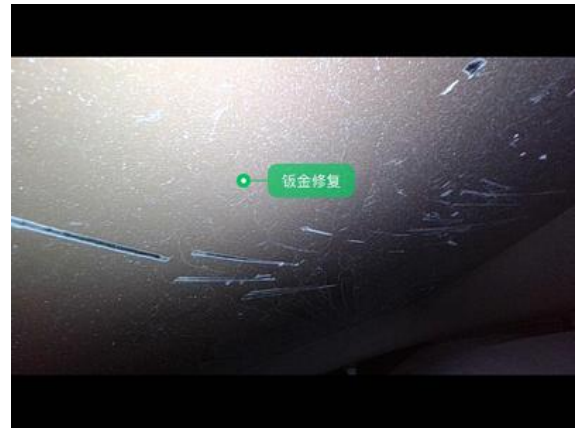
右后翼子板:钣金修复

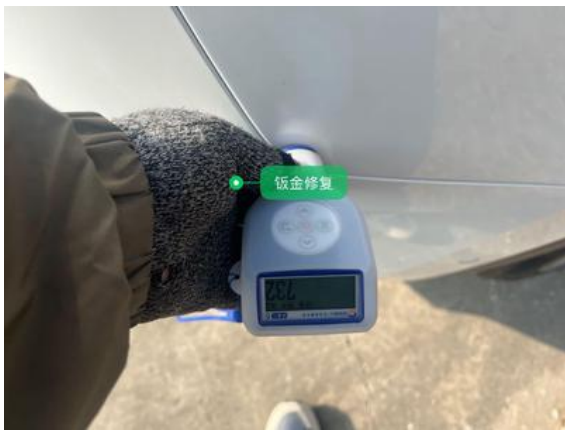
右后翼子板:钣金修复

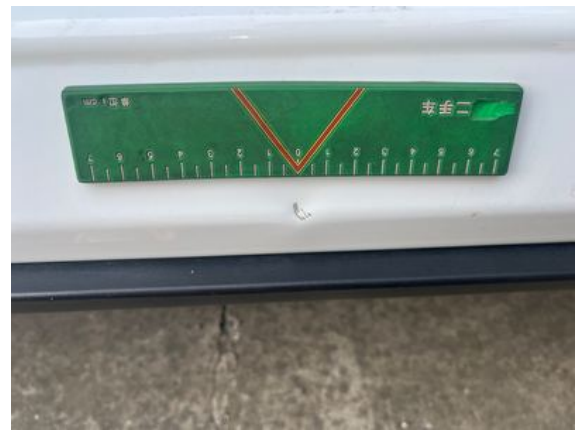
右底大边:变形
