# 第三方 检测报告

| 品牌车型 | 特斯拉 Model Y 2023 | 车身颜色 | 黑色 |
| 车辆类型 | 小型普通客车 | 检测内容 | 二手车认证检测 |

检测结果为  
非重大事故 · 非火烧 · 非泡水 · 无结构性损伤

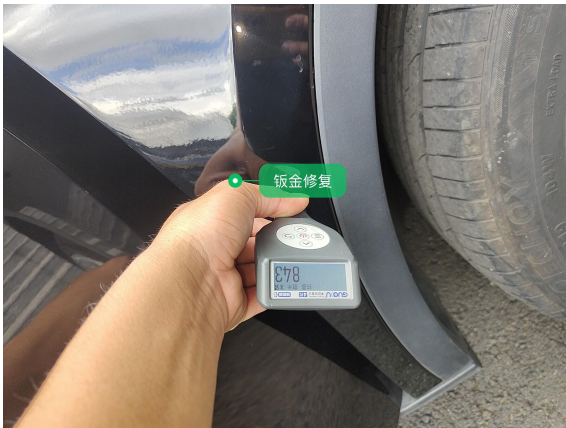
| 外观检测109项，异常2项 | | | | | |
|---|---|---|---|---|---|
| ✓ | 右车顶边 | 正常 | ⚠ | 右前翼子板 | 钣金修复 |

右前翼子板:钣金修复

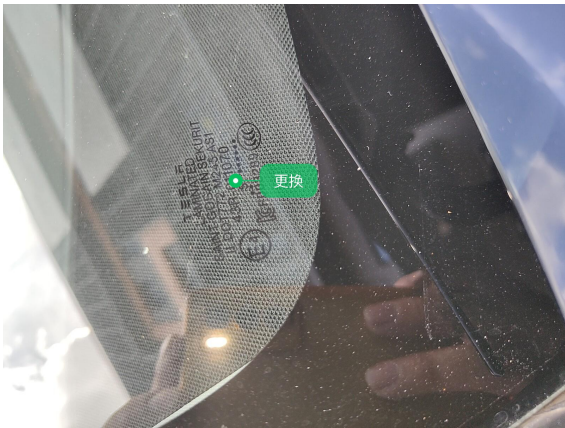
| 外观检测109项，异常2项 | | | |
|---|---|---|---|
| ⚠ | 前挡风玻璃 | 更换 | ✓ 前风挡下沿    正常 |

前挡风玻璃:更换
