第三方 检测报告

品牌车型	特斯拉 Model Y 2021	车身颜色	白色
车架号	LRWYGCFJXMC083261	车牌号	津A
使用性质	非营运	初登日期	2021.09.10
车辆类型	小型普通客车	检测内容	二手车认证检测
		出厂日期	2021.08
		检测日期	2025.09.09

检测结果为
非重大事故 · 非火烧 · 非泡水 · 无结构性损伤

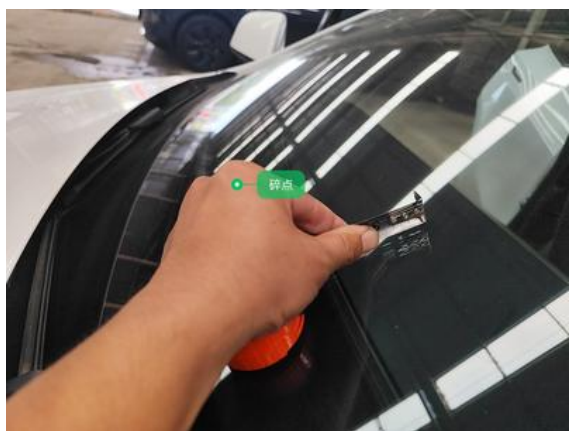
前挡风玻璃:碎点

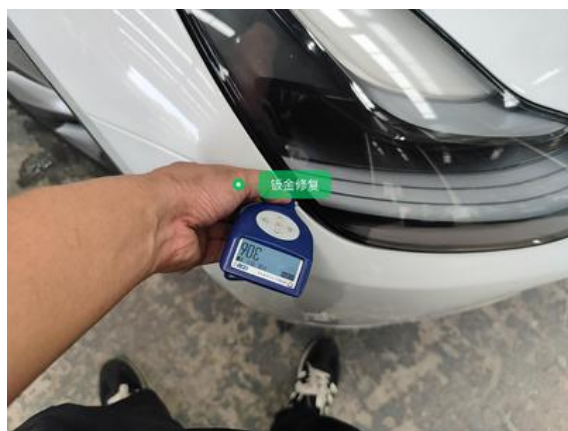
右前翼子板:钣金修复
