# 第三方 检测报告

品牌车型	特斯拉 Model Y 2021	车身颜色	黑色
车架号	LRWYGCFJ4MC074443	表显里程	116129公里
使用性质	非营运	初登日期	2021.09.09
车辆类型	小型普通客车	检测内容	二手车认证检测
		出厂日期	2021.08
		检测日期	2025.12.31

检测结果为  
**非重大事故 · 非火烧 · 非泡水 · 无结构性损伤**

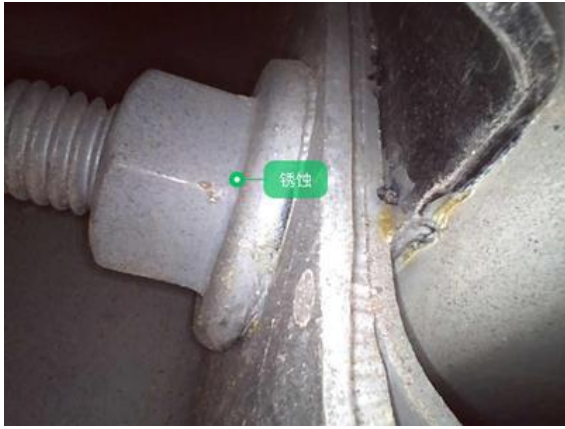
✓ 右车顶边	无维修痕迹	✓ 右A柱内侧及封边	无维修痕迹
✓ 右B柱内侧及封边	无维修痕迹	✓ 右C柱翼子板连接板	无维修痕迹
✓ 右C柱内侧及封边	无维修痕迹	✓ 右前减震器座	无维修痕迹
✓ 右前翼子板内骨架	无维修痕迹	⚠ 右前纵梁	锈蚀
✓ 右前照灯框架	无维修痕迹	✓ 主驾气囊	无维修痕迹
✓ 副驾气囊	无维修痕迹

右前纵梁:锈蚀

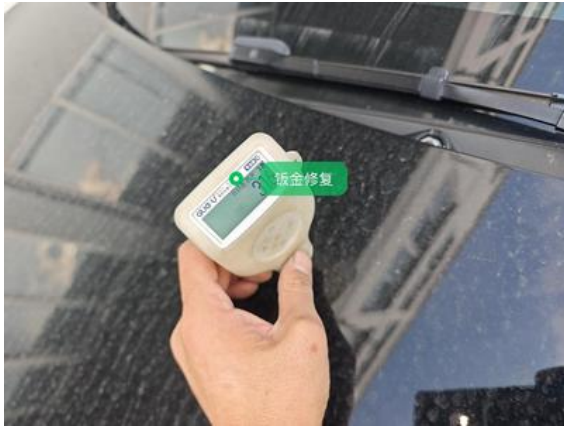
❗ 前备箱盖	钣金修复	✅ 前备箱盖铰链	正常
✅ 进气格栅(中网)	正常	✅ 可拆水箱框架	正常
✅ 可拆水箱上支架	正常	✅ 前保险杠	正常
✅ 前防撞梁	正常	✅ 前围挡板(防火墙)	正常
❗ 前挡风玻璃	更换	✅ 前风挡下沿	正常
✅ 车顶	正常	✅ 天窗	正常
✅ 左A柱外侧	正常	✅ 左A柱内侧及封边	正常
✅ 左B柱外侧	无此部件	✅ 左B柱内侧及封边	正常
✅ 左C柱外侧	正常	✅ 左C柱内侧及封边	正常
✅ 左车顶边	正常	✅ 左车外后视镜	正常
✅ 左底大边	正常	✅ 左前减震器座	正常
✅ 左前吸能盒	正常	✅ 左前翼子板	正常
✅ 左前翼子板内骨架	正常	✅ 左前翼子板支架	正常
✅ 左前照灯框架	正常	✅ 左前纵梁	正常
✅ 左前纵梁连接板	正常	✅ 左前照灯总成	正常
✅ 左前雾灯	正常	✅ 左前三角玻璃	无此部件
✅ 左前车窗玻璃	正常	❗ 左前车门	钣金修复
✅ 左前车门封边	正常	✅ 左前车门铰链	正常
✅ 左前车门密封条	正常	✅ 左前车门外拉手	正常

前备箱盖:钣金修复

- 1) 2023年，质保更换压缩机及超级歧管；质保更换AC交流线束；
  - 2) 2024年，质保更换方向盘、压缩机及超级歧管；
  - 3) 2025年12月特斯拉官方进行二手车整备，项目为：前杠、右后视镜、左前翼子板、右前车门、左A柱、左前车门、右后车门、前备箱盖、后杠、左后车门、右后翼子板、后备箱盖、右前翼子板喷漆，后杠下段、四轮轮眉更换；
- 以上维修工项，对应的部件和检修涉及区域会有正常的拆装痕迹，属于二手车正常痕迹。

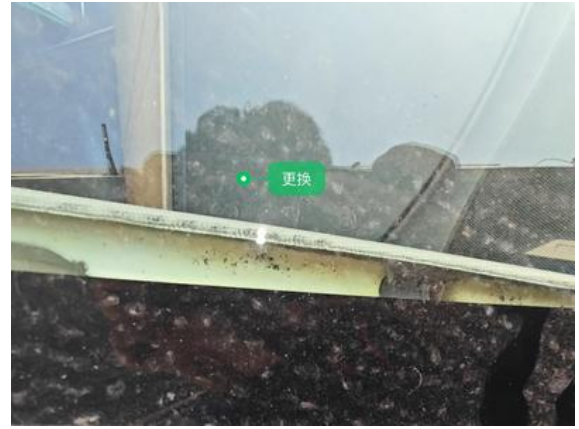
前挡风玻璃:更换

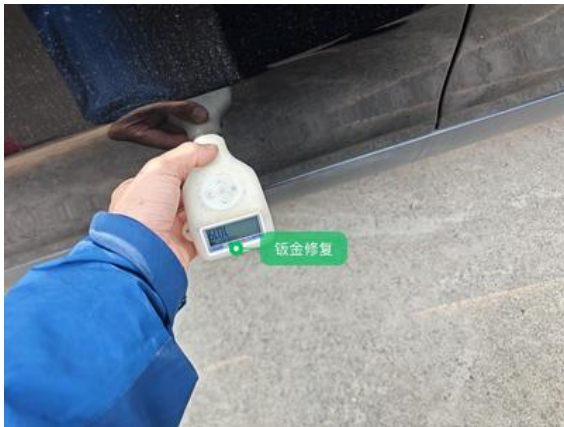
左前车门:钣金修复

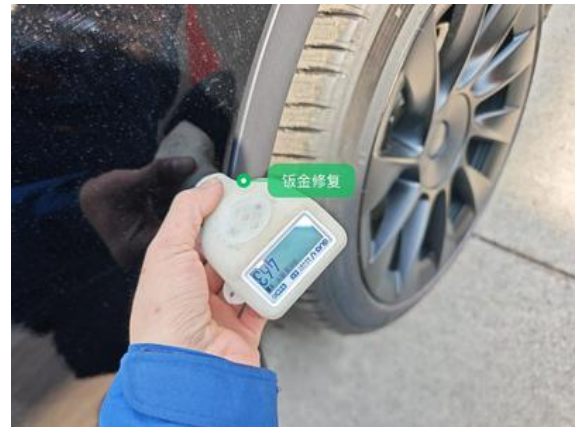
✓ 左后车窗玻璃	正常	✓ 左后三角玻璃	正常
⚠ 左后车门	钣金修复	✓ 左后车门封边	正常
✓ 左后车门铰链	正常	✓ 左后车门密封条	正常
✓ 左后车门外拉手	正常	✓ 左后翼子板	正常
✓ 左后翼子板内骨架	正常	✓ 左后纵梁	正常
✓ 左后纵梁连接板	正常	✓ 左后减震器座	正常
✓ 左后导水槽	正常	✓ 左尾灯框架	正常
✓ 左后尾灯总成	正常	✓ 车身底板	正常
✓ 充电接口及盖板 <small>纯电检测项</small>	正常	✓ 高位刹车灯	正常
✓ 后保险杠	正常	✓ 后防撞梁	正常
✓ 后挡风玻璃	正常	✓ 后风挡下沿	正常
✓ 后围板	正常	✓ 后雾灯	正常
✓ 行李箱封边	正常	⚠ 后备箱盖	钣金修复
✓ 行李箱盖铰链	正常	✓ 行李箱盖内衬	正常
✓ 行李箱隔板	无此部件	✓ 行李箱密封条	正常
✓ 右尾灯框架	正常	✓ 右后尾灯总成	正常
✓ 右后导水槽	正常	✓ 右后纵梁	正常
✓ 右后纵梁连接板	正常	✓ 右后减震器座	正常
✓ 右后翼子板内骨架	正常	✓ 右后翼子板	正常
✓ 右后三角玻璃	正常	✓ 右后车窗玻璃	正常
⚠ 右后车门	钣金修复	✓ 右后车门封边	正常
✓ 右后车门铰链	正常	✓ 右后车门密封条	正常
✓ 右后车门外拉手	正常	✓ 右前三角玻璃	无此部件

左后车门:钣金修复

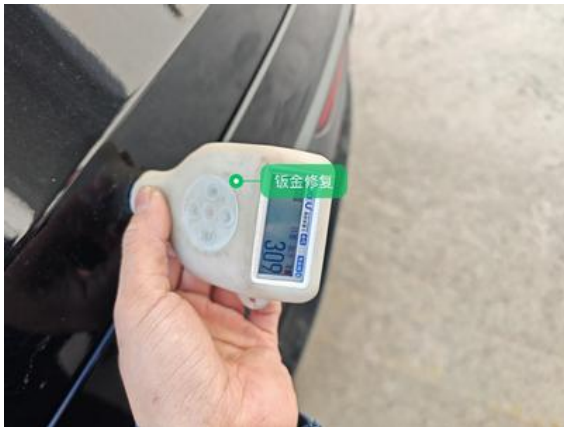
后备箱盖:钣金修复

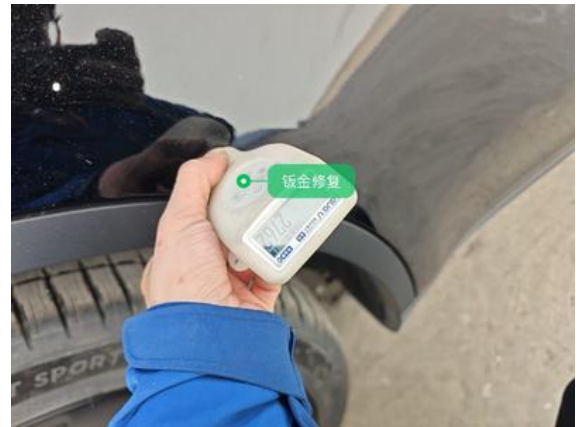
右后车门:钣金修复

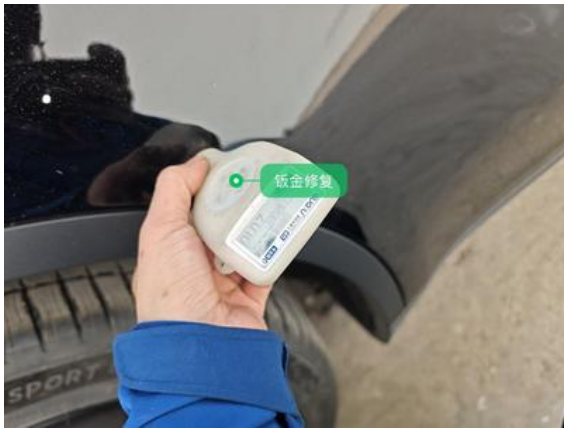
右后车门:钣金修复

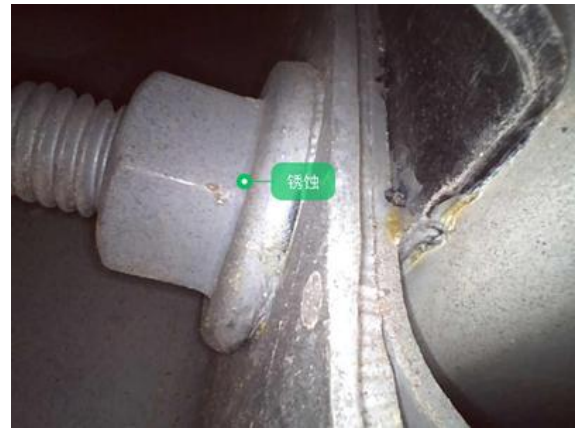
✓ 右前车窗玻璃	正常	✓ 右前车门	正常
✓ 右前车门封边	正常	✓ 右前车门铰链	正常
✓ 右前车门密封条	正常	✓ 右前车门外拉手	正常
✓ 右车外后视镜	正常	✓ 右底大边	正常
✓ 右A柱外侧	正常	✓ 右A柱内侧及封边	正常
✓ 右B柱外侧	无此部件	✓ 右B柱内侧及封边	正常
✓ 右C柱外侧	正常	✓ 右C柱内侧及封边	正常
✓ 右车顶边	正常	✓ 右前翼子板	正常
✓ 右前减震器座	正常	✓ 右前翼子板内骨架	正常
✓ 右前翼子板支架	正常	⚠ 右前纵梁	锈蚀
✓ 右前纵梁连接板	正常	✓ 右前照灯框架	正常
✓ 右前照灯总成	正常	✓ 右前吸能盒	正常
✓ 右前雾灯	正常

右前纵梁:锈蚀

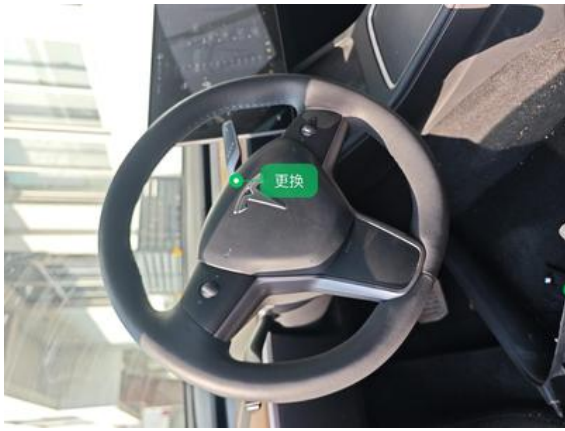
✓ 车顶篷	正常	✓ 车内后视镜	正常
✓ 12V供电底座	正常	✓ 充电盖开关 <span style="color: green; font-size: small;">(纯电检测项)</span>	正常
✓ 挡把手柄	正常	✓ 地胶(毯)	正常
⚠ 方向盘	更换	✓ 扶手箱	正常
✓ 仪表台	正常	✓ 前排空调出风口	正常
✓ 手套箱	正常	✓ 膝部气囊	无此部件
✓ 仪表	正常	✓ 主驾气囊	正常
✓ 主驾遮阳板	正常	✓ 主驾安全带	正常
✓ 主驾座椅	正常	✓ 主驾座椅气囊	正常
✓ 驻车制动	正常	✓ 左A柱内饰板	正常
✓ 左B柱内饰板	正常	✓ 左C柱内饰板	正常
✓ 左侧气帘	正常	⚠ 左前车门内侧扣手	破损
✓ 左前车门内饰板	正常	✓ 左后安全带	正常
✓ 左后座椅	正常	✓ 左后车门内侧扣手	正常
✓ 左后车门内饰板	正常	✓ 第三排座椅	无此部件
✓ 后排空调出风口	正常	✓ 后排座椅中央扶手	正常
✓ 左后翼子板内饰板	正常	✓ 后围板饰板	正常
✓ 随车工具	正常	✓ 行李箱储物隔板	无此部件
✓ 右A柱内饰板	正常	✓ 右B柱内饰板	正常
✓ 右C柱内饰板	正常	✓ 右后车门内侧扣手	正常
✓ 右后车门内饰板	正常	✓ 右后翼子板内饰板	正常

方向盘:更换

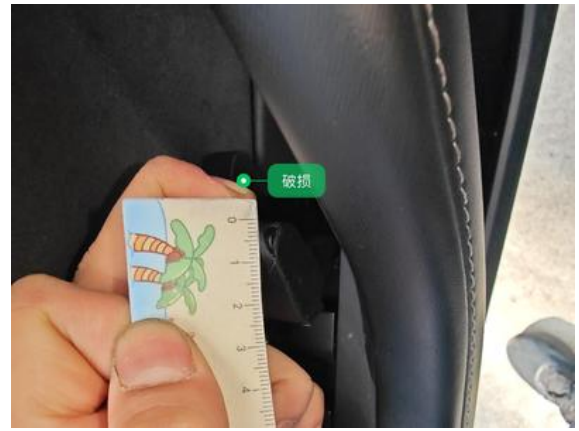
左前车门内侧扣手:破损
