# 第三方 检测报告

| 品牌车型 | 特斯拉 Model Y 2023 | 车身颜色 | 黑色 |
| 车架号 | LRWYGCF59PC973909 | 车牌号 | 渝A |

检测结果为  
非重大事故 · 非火烧 · 非泡水 · 无结构性损伤

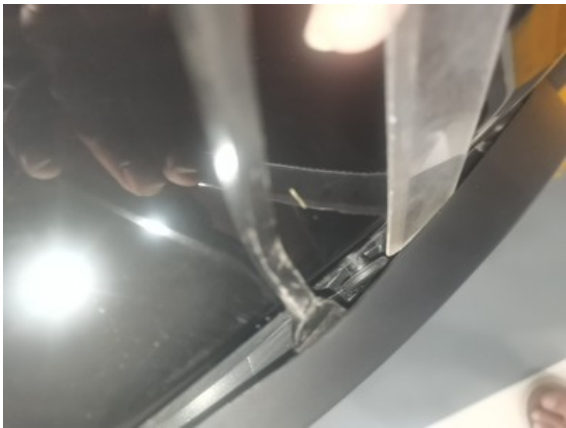
| 维修检测49项，异常2项，重大事故异常0项 | | | |
|---|---|---|---|
| ⚠ 右后翼子板内骨架 | 变形 | ✓ 右后减震器座 | 无维修痕迹 |

右后翼子板内骨架:变形

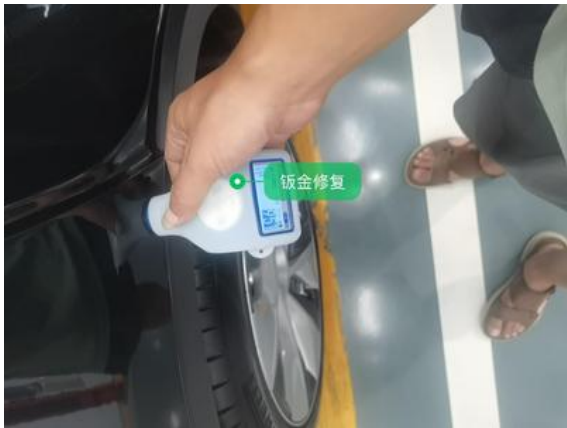
| 维修检测49项，异常2项，重大事故异常0项 | | | |
|---|---|---|---|
| ⚠ 右后翼子板 | 钣金修复 | ✓ 右后门槛梁 | 无维修痕迹 |

右后翼子板:钣金修复

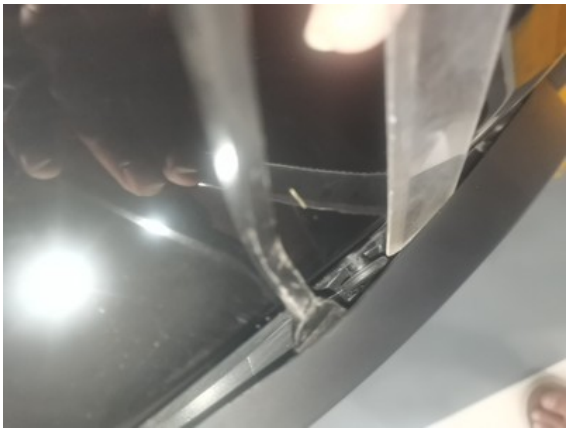
| 外观检测109项，异常3项 | | | |
|---|---|---|---|
| ⚠ 右后翼子板内骨架 | 变形 | ⚠ 右后翼子板 | 钣金修复 |

右后翼子板内骨架:变形

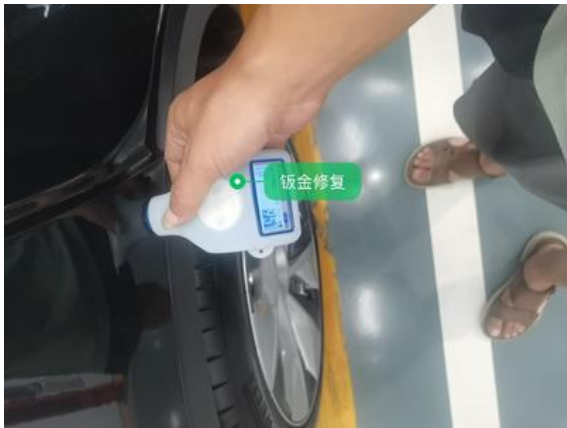
右后翼子板:钣金修复

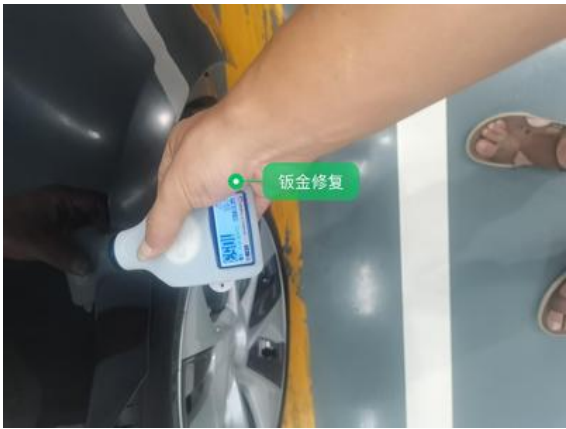
| 外观检测109项，异常3项 | | | |
|---|---|---|---|
| ⚠ 右后车门 | 钣金修复 | ✓ 右后车门封边 | 正常 |

右后车门:钣金修复
