第三方 车辆检测报告

Vehicle Inspection Report

品牌车型 特斯拉 Model Y 2021

车架号 LRWYGCFJ0MC166942 表显里程 70189公里

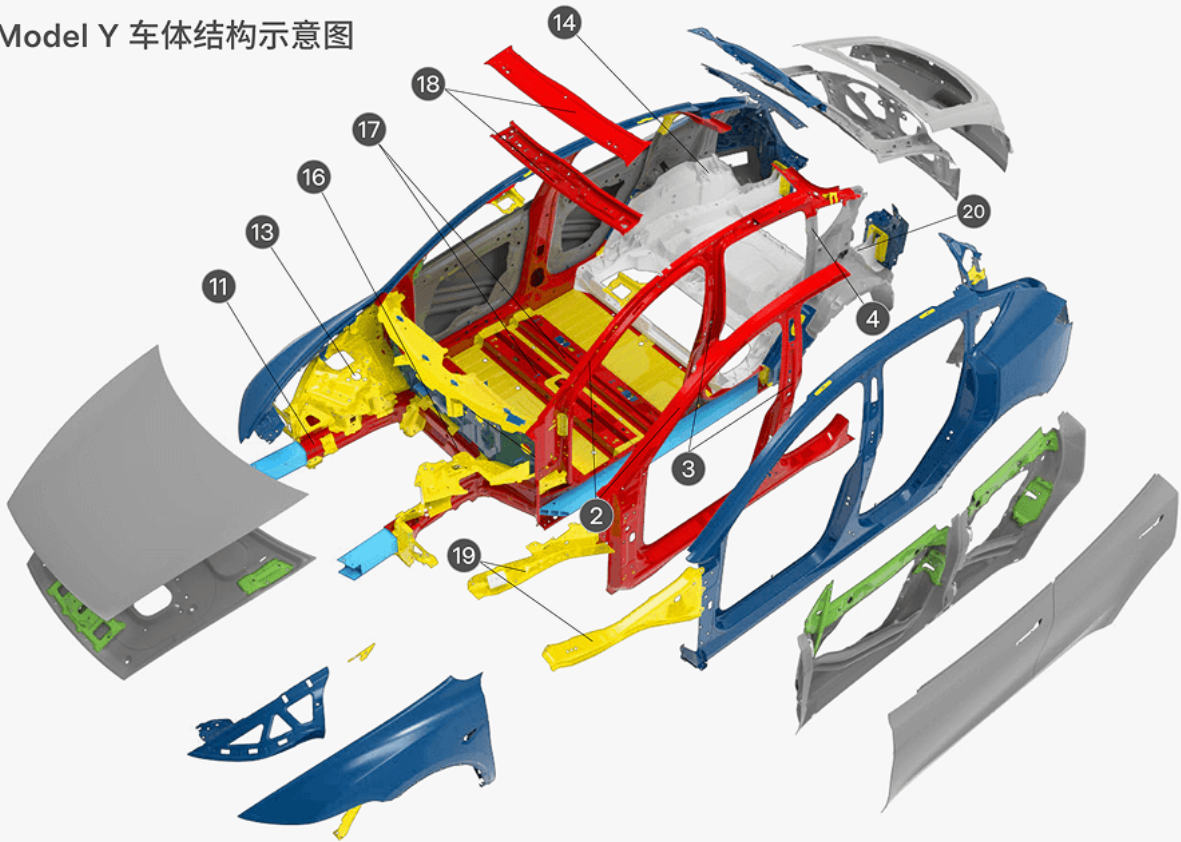
Model Y 车体结构示意图

“车身侧外件”，软钢，属车身面板，非结构件。
允许按官方维修程序切割更换，不影响车辆安全性能。

· 基于Model Y 2025+车身部件标示,其他年份产车型可能存在区别,但照此参考可满足二手车检测目的。
 · 本车型ABC柱部位为多层结构,仅上图标注的内层超高强度钢。18, 19, 20为团标范围外增加。
 · 本图仅供二手车检测使用,特斯拉保留法规内的解释权。

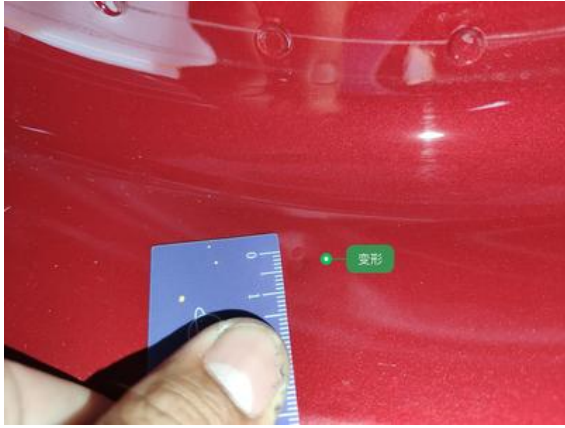
| 外观检测 | 检测66项, 关注2项 ⚠ 车身侧外件 (左C柱外) 变形;右前车门钣金 |

| ⚠ 车身侧外件（左C柱外） | 变形 | ✓ 左车外后视镜 | 正常 | ✓ 左前吸能盒 | 正常 |

车身侧外件 (左C柱外):变形

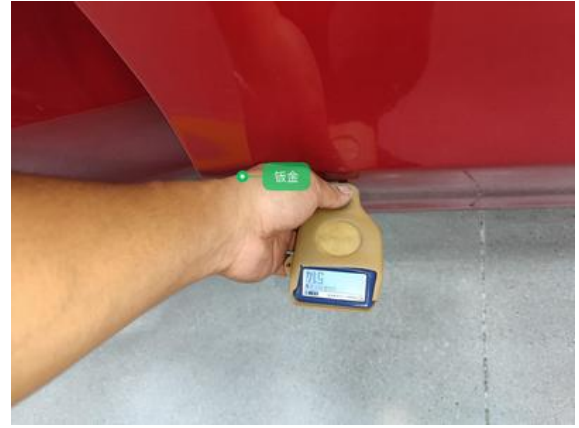
| ✓ 右前三角玻璃 | 无此部件 | ✓ 右前车窗玻璃 | 正常 | ⚠ 右前车门 | 钣金 |

右前车门:钣金
