# 第三方 检测报告

品牌车型 特斯拉 Model Y 2024

检测内容 二手车认证检测

检测日期 2025.05.08

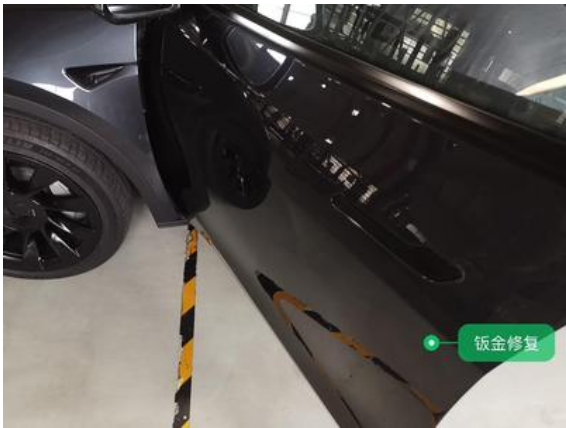
| 外观检测109项，异常2项 | | | |
|---|---|---|---|
| ✓ 左前车窗玻璃 | 正常 | ❗ 左前车门 | 钣金修复 |

左前车门:钣金修复

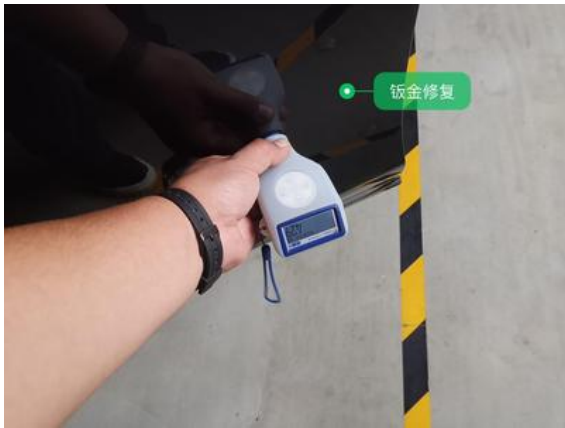
左前车门:钣金修复

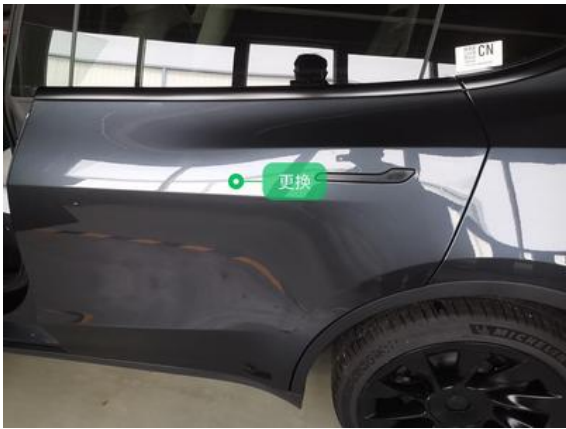
| 外观检测109项，异常2项 | | | |
|---|---|---|---|
| ⚠ | 左后车门 | 更换 | ✓ 左后车门封边    正常 |

左后车门:更换

- 1) 2024年，左前车门、左后车门喷漆，左后车门、左侧大边、大边支架更换；
  - 2) 2025年4月特斯拉官方进行二手车整备，项目为：前杠、右后车门、左后翼子板、右后车门、右后翼子板、左后车门喷漆；
- 以上维修工项，对应的部件和检修涉及区域会有正常的拆装痕迹，属于二手车正常痕迹。
