# 第三方 检测报告

| 品牌车型 | 特斯拉 Model 3 2023 | 车身颜色 | 黑色 |
| | | 检测内容 | 二手车认证检测 |

检测结果为  
非重大事故 · 非火烧 · 非泡水 · 无结构性损伤

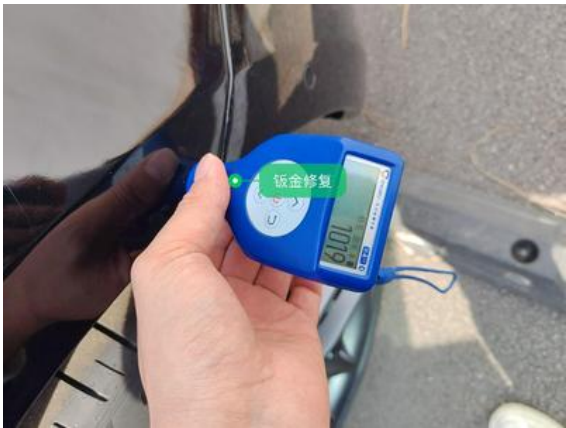
| 维修检测49项，异常1项，重大事故异常0项 | | | | |
|---|---|---|---|---|
| ⚠ | 左后翼子板 | 钣金修复 | ✓ 左后翼子板内骨架 | 无维修痕迹 |

左后翼子板:钣金修复

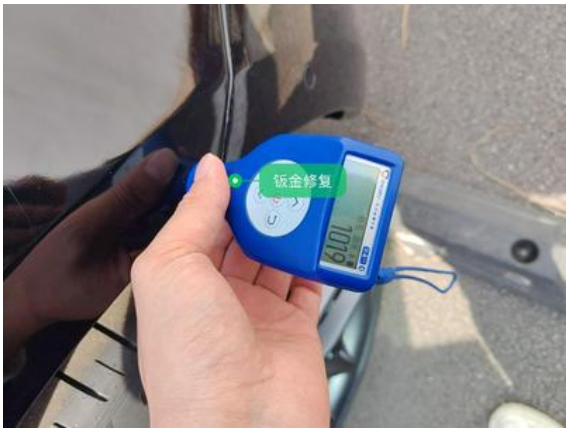
| 外观检测109项，异常1项 | | | |
|---|---|---|---|
| ✓ 左后车门外拉手 | 正常 | ❗ 左后翼子板 | 钣金修复 |

左后翼子板:钣金修复
