# 第三方 检测报告

品牌车型 特斯拉 Model Y 2024

检测内容 二手车认证检测

检测日期 2025.04.10

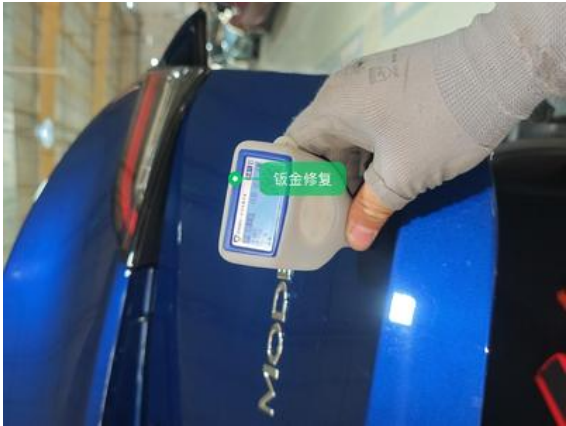
| 外观检测109项，异常1项 | | | |
|---|---|---|---|
| ✓ 行李箱封边 | 正常 | ❗ 后备箱盖 | 钣金修复 |

后备箱盖:钣金修复

- 1) 2024年，压缩机至防滑板线束更换；
  - 2) 2025年2月特斯拉官方进行二手车整备，项目为：后备箱盖、前杠、后杠喷漆，右前杠支架更换；
- 以上维修工项，对应的部件和检修涉及区域会有正常的拆装痕迹，属于二手车正常痕迹。
