第三方 检测报告

品牌车型	特斯拉 Model Y 2023	车身颜色	蓝色
车架号	LRWYGCEL1PC180047	车牌号	浙A
使用性质	非营运	初登日期	2023.09.26
车辆类型	小型普通客车	检测内容	二手车认证检测
		表显里程	20536公里
		出厂日期	2023.09
		检测日期	2025.07.08

非重大事故 · 非火烧 · 非泡水 · 无结构性损伤

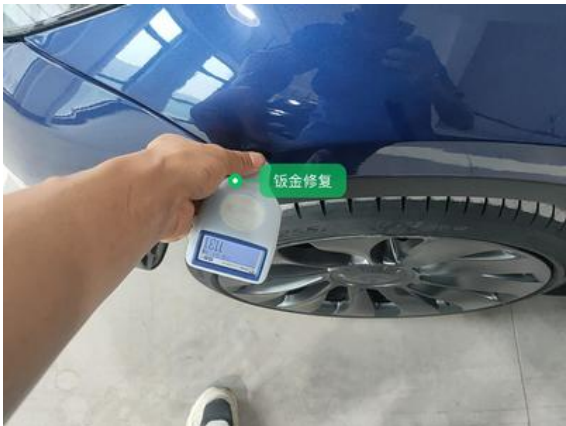
左前翼子板:钣金修复

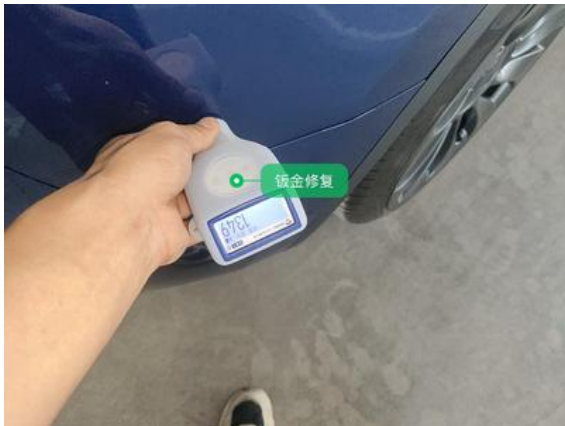
维修检测49项，异常1项，重大事故异常0项				
✓	前防撞梁	无维修痕迹	✓ 前备箱	无维修痕迹
✓	左前照灯框架	无维修痕迹	✓ 左前纵梁	无维修痕迹
✓	左前翼子板内骨架	无维修痕迹	✓ 左前减震器座	无维修痕迹
✓	前围挡板（防火墙）	无维修痕迹	✓ 左车顶边	无维修痕迹
✓	车顶	无维修痕迹	✓ 左前门槛梁	无维修痕迹
✓	左后门槛梁	无维修痕迹	✓ 左底大边内侧	无维修痕迹
✓	左A柱内侧及封边	无维修痕迹	✓ 左B柱内侧及封边	无维修痕迹
✓	左C柱翼子板连接板	无维修痕迹	✓ 左C柱内侧及封边	无维修痕迹
✓	左后翼子板	无维修痕迹	✓ 左后翼子板内骨架	无维修痕迹
✓	左后减震器座	无维修痕迹	✓ 左后纵梁	无维修痕迹
✓	左后导水槽	无维修痕迹	✓ 行李箱底板	无维修痕迹
✓	行李箱底板四边	无维修痕迹	✓ 行李箱封边	无维修痕迹
✓	行李箱隔板	无此部件	✓ 后围板	无维修痕迹
✓	后防撞梁	无维修痕迹	✓ 车身底板	无维修痕迹
✓	左尾灯框架	无维修痕迹	✓ 右尾灯框架	无维修痕迹
✓	右后导水槽	无维修痕迹	✓ 右后纵梁	无维修痕迹
✓	右后翼子板内骨架	无维修痕迹	✓ 右后减震器座	无维修痕迹
⚠	右后翼子板	钣金修复	✓ 右后门槛梁	无维修痕迹
✓	右前门槛梁	无维修痕迹	✓ 右底大边内侧	无维修痕迹

右后翼子板:钣金修复

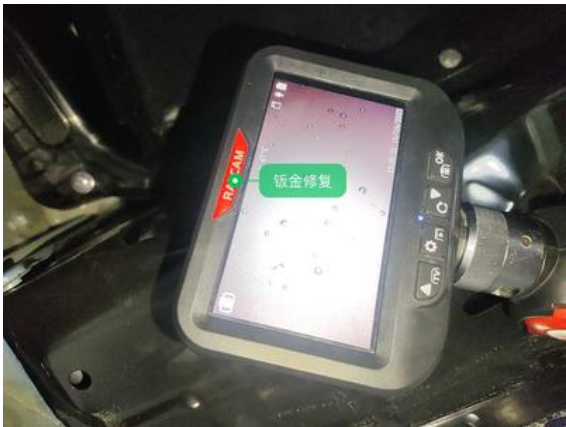
右后翼子板:钣金修复
