# 第三方 检测报告

| 品牌车型 | 特斯拉 Model Y 2022 | 车身颜色 | 红色 |
| 车辆类型 | 小型普通客车 | 检测内容 | 二手车认证检测 |

非重大事故 · 非火烧 · 非泡水 · 无结构性损伤

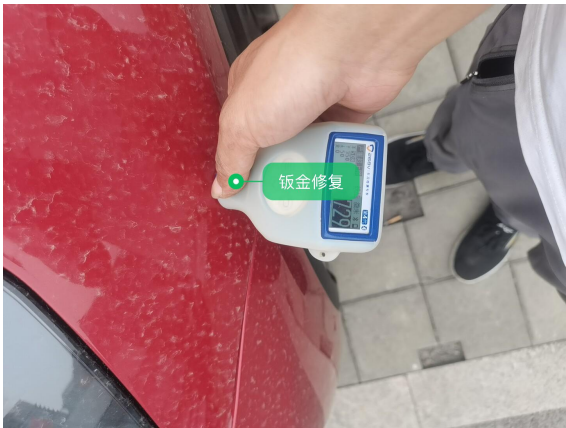
| 外观检测109项，异常1项 | | | |
|---|---|---|---|
| ✓ 左前吸能盒 | 正常 | ❗ 左前翼子板 | 钣金修复 |

左前翼子板:钣金修复

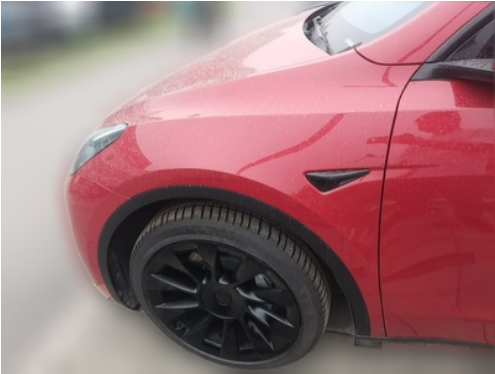
| 漆面照片 | |
|---|---|
| 左前翼子板 | 右前翼子板 |

- 1) 2022年，前杠喷漆；
  - 2) 2023年，质保更换两前下直臂；
  - 3) 2024年，前杠、左前翼子板喷漆；
  - 4) 2025年4月特斯拉官方进行二手车整备，项目为：前备箱盖、左后车门、左后视镜壳、右后视镜壳、左前A柱、右后车门、后杠、右前翼子板、右前车门、左前车门喷漆，中控后出风口、主驾驶座椅后饰板更换；
- 以上维修工项，对应的部件和检修涉及区域会有正常的拆装痕迹，属于二手车正常痕迹。
