# 第三方 检测报告

| 品牌车型 | 特斯拉 Model Y 2022 | 车身颜色 | 黑色 |
| 车辆类型 | 小型普通客车 | 检测内容 | 二手车认证检测 |

非重大事故 · 非火烧 · 非泡水 · 无结构性损伤

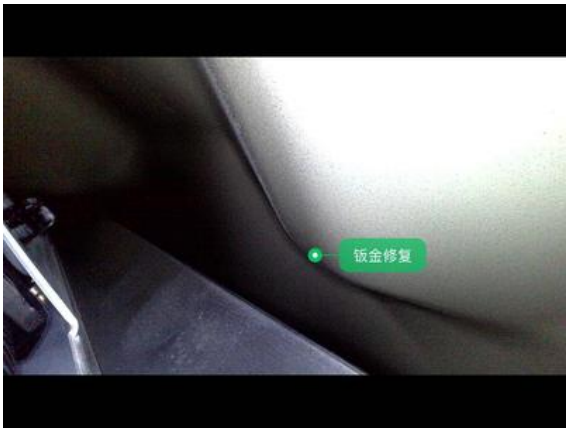
| 维修检测49项，异常1项，重大事故异常0项 | | | | |
|---|---|---|---|---|
| ⚠ | 右后翼子板 | 钣金修复 | ✓ 右后门槛梁 | 无维修痕迹 |

| 维修检测照片 | |
|---|---|
| 右后翼子板:钣金修复 | 右后翼子板:钣金修复 |

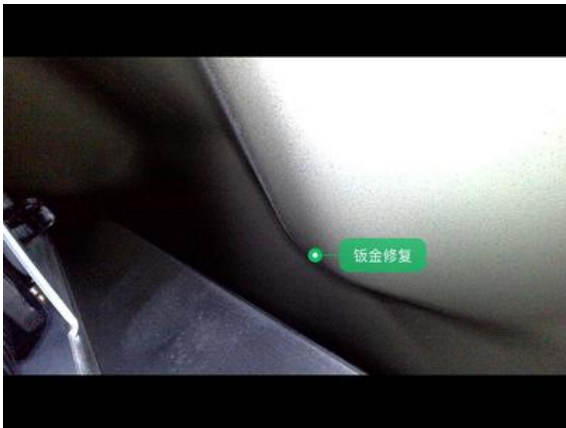
| 外观检测109项，异常2项 | | | |
|---|---|---|---|
| ✓ 右后翼子板内骨架 | 正常 | ❗ 右后翼子板 | 钣金修复 |

右后翼子板:钣金修复

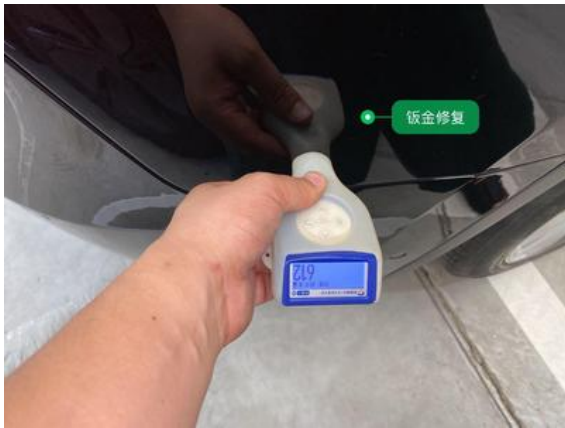
右后翼子板:钣金修复

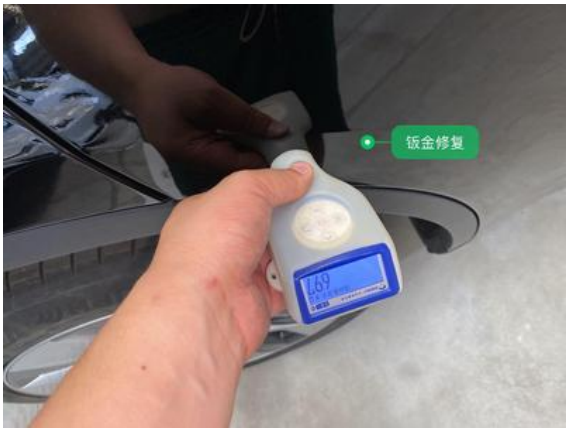
| 外观检测109项，异常2项 | | | |
|---|---|---|---|
| ❗ 右后车门 | 钣金修复 | ✓ 右后车门封边 | 正常 |

右后车门:钣金修复
