# 第三方 检测报告

| 品牌车型 | 特斯拉 Model 3 2023 | 车身颜色 | 黑色 |
| 车辆类型 | 小型轿车 | 检测内容 | 二手车认证检测 |

检测结果为  
非重大事故 · 非火烧 · 非泡水 · 无结构性损伤

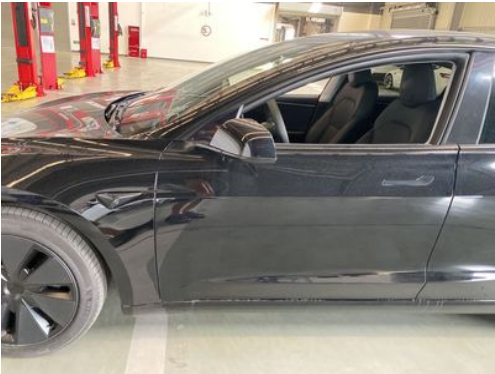
| 漆面照片 | |
|---|---|
| 左前车门 | 右前车门 |

检测人员于检测日查看了特斯拉公司系统内保存的全部维修记录，为方便购车人理解，现综述如下：  
1) 2025年6月特斯拉官方进行二手车整备，项目为：左后翼子板、左侧外门槛、前杠、后杠、左前车门、右后翼子板、左后车门、右侧外门槛喷漆；  
以上维修工项，对应的部件和检修涉及区域会有正常的拆装痕迹，属于二手车正常痕迹。
