# 第三方 检测报告

| 品牌车型 | 特斯拉 Model Y 2023 | 车身颜色 | 蓝色 |
| | | 检测内容 | 二手车认证检测 |

检测结果为  
非重大事故 · 非火烧 · 非泡水 · 无结构性损伤

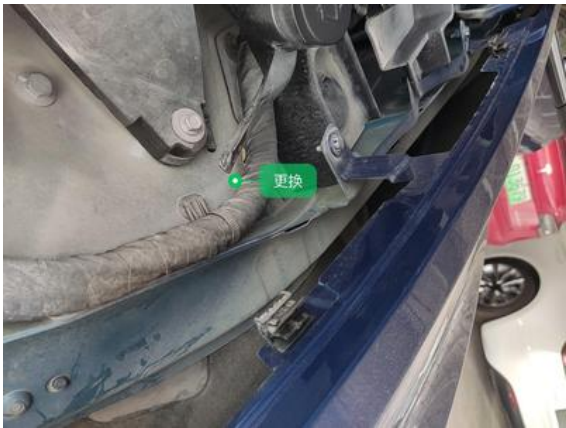
| 外观检测109项，异常2项 | | | |
|---|---|---|---|
| ✓ 左前吸能盒 | 正常 | ⚠ 左前翼子板 | 更换 |

左前翼子板:更换

检测人员于检测日查看了特斯拉公司系统内保存的全部维修记录，为方便购车人理解，现综述如下：  
1) 2024年，前杠、左前翼子板喷漆，前杠、左前雾灯饰板、铝支架、前杠泡沫、前杠下骨架、前杠中格栅、左前翼子板、行李箱储物箱、左前轮眉、S2雷达、左前大灯更换；  
2) 2025年7月特斯拉官方进行二手车整备，项目为：左后车门喷漆；  
以上维修工项，对应的部件和检修涉及区域会有正常的拆装痕迹，属于二手车正常痕迹。

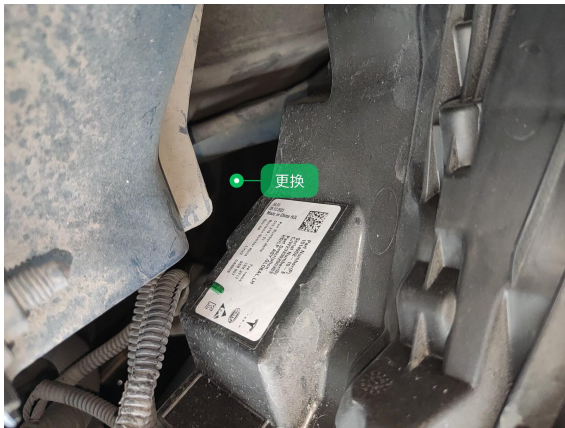
| 外观检测109项，异常2项 | | | |
|---|---|---|---|
| ✓ 左前纵梁连接板 | 正常 | ⚠ 左前照灯总成 | 更换 |

左前照灯总成:更换
