# 第三方 检测报告

品牌车型 特斯拉 Model Y 2024

检测内容 二手车认证检测

检测日期 2025.04.28

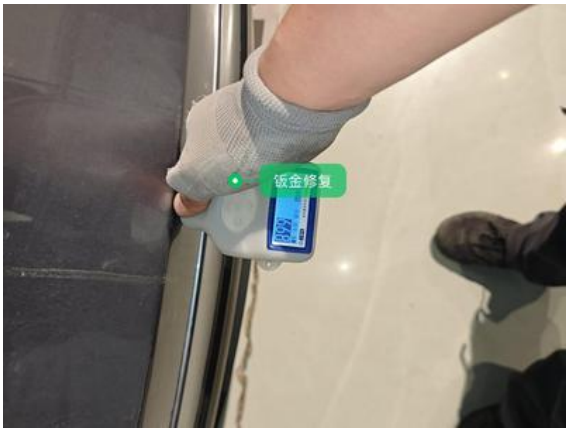
| 外观检测109项，异常1项 | | | |
|---|---|---|---|
| ✓ 行李箱封边 | 正常 | ❗ 后备箱盖 | 钣金修复 |

后备箱盖:钣金修复

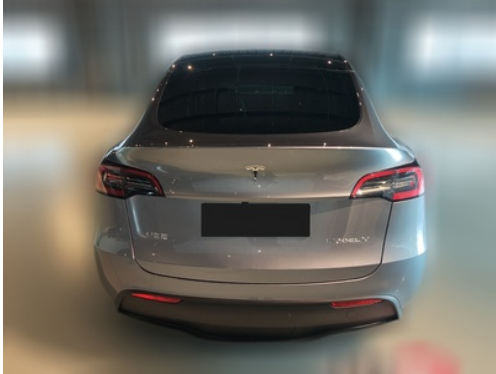
| 漆面照片 | |
|---|---|
| 发动机舱盖 | 行李箱盖 |

2) 2025年2月特斯拉官方进行二手车整备，项目为：左后车门、后备箱盖、右后车门、后杠喷漆；
