# 第三方 检测报告

品牌车型	特斯拉 Model Y 2021	车身颜色	灰色
车架号	LRWYGCEK8MC031928	表显里程	29690公里
使用性质	非营运	初登日期	2021.05.19
车辆类型	小型普通客车	检测内容	二手车认证检测
		出厂日期	2021.05
		检测日期	2025.11.06

检测结果为  
**非重大事故 · 非火烧 · 非泡水 · 无结构性损伤**

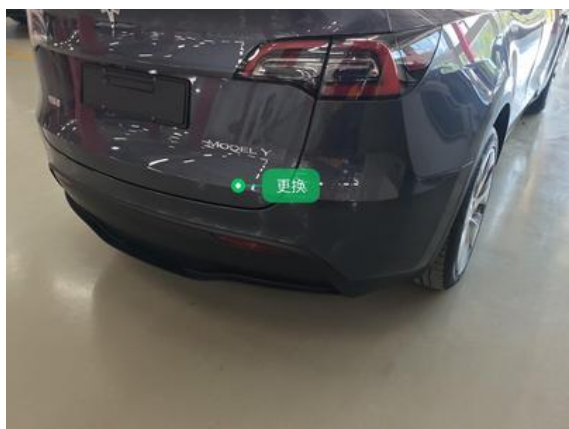
后保险杠:更换

- 1) 2023年，后杠喷漆；
  - 2) 2024年，质保更换后备箱盖右侧液压撑杆；
  - 3) 2025年，质保更换电池水泵；
  - 4) 2025年10月特斯拉官方进行二手车整备，项目为：后备箱盖、后杠下段喷漆，方向盘更换；
- 以上维修工项，对应的部件和检修涉及区域会有正常的拆装痕迹，属于二手车正常痕迹。

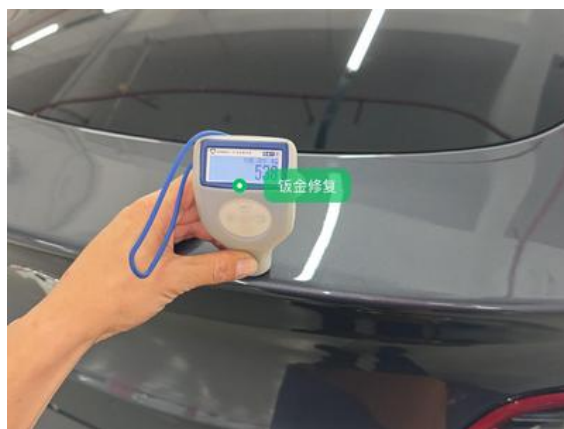
后备箱盖:钣金修复

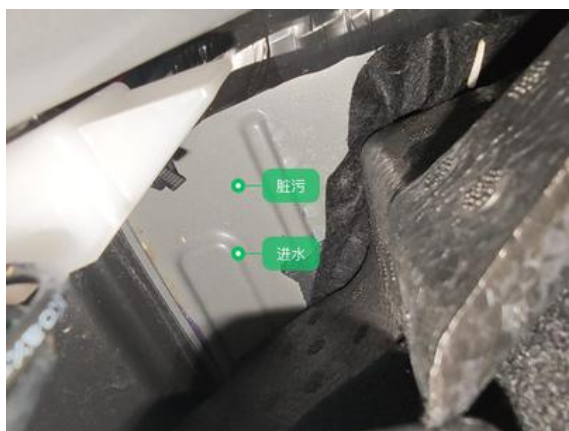
地胶(毯):脏污

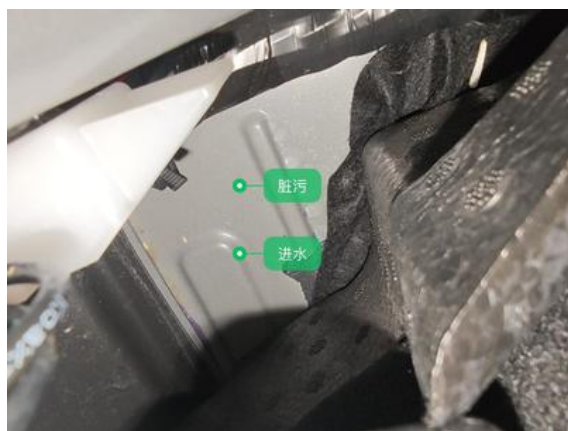
地胶(毯):进水
