# 第三方 检测报告

品牌车型 特斯拉 Model Y 2024

检测内容 二手车认证检测

检测日期 2025.04.10

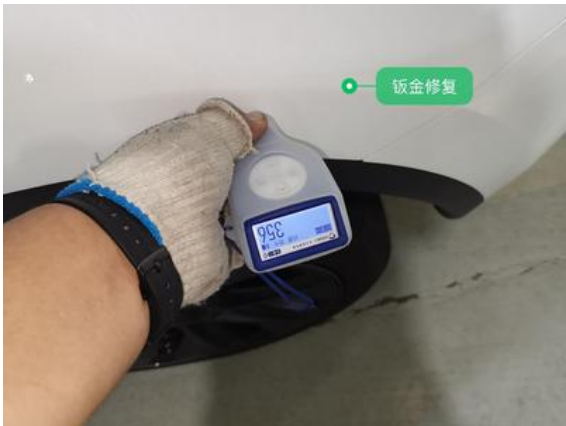
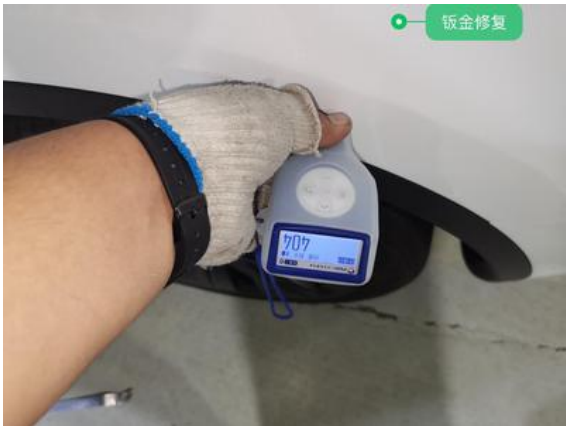
| 维修检测49项，异常2项，重大事故异常0项 | | | | | |
|---|---|---|---|---|---|
| ⚠ | 左后翼子板 | 钣金修复 | ✓ | 左后翼子板内骨架 | 无维修痕迹 |

左后翼子板:钣金修复

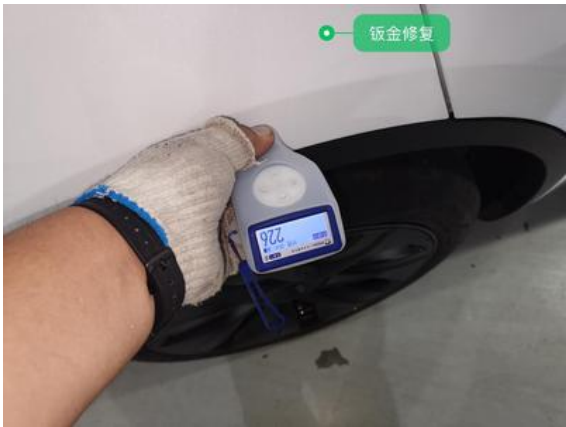
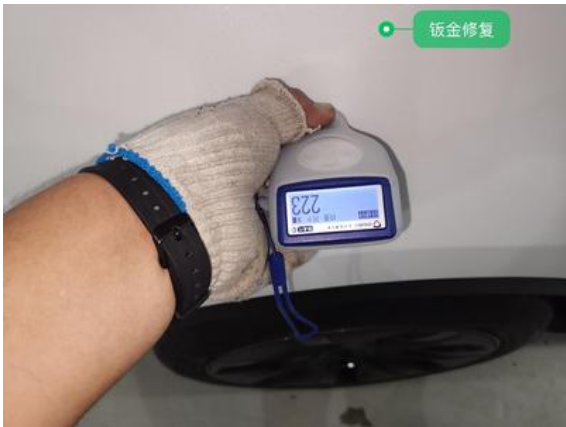
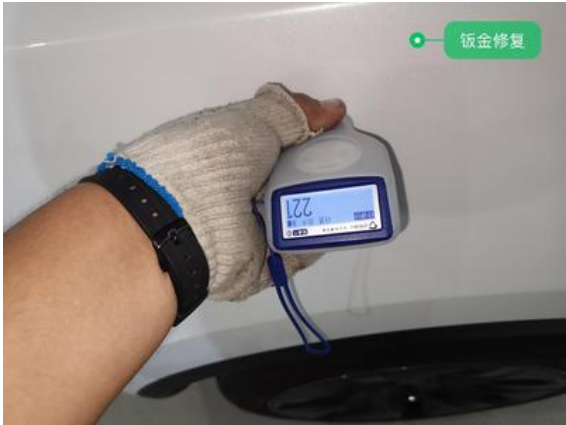
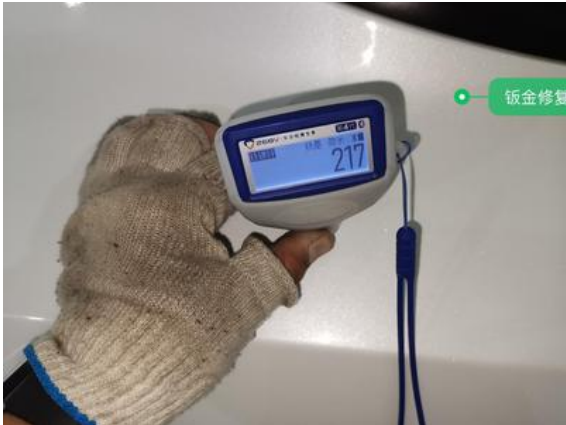
| 维修检测49项，异常2项，重大事故异常0项 | | | | | |
|---|---|---|---|---|---|
| ⚠ | 右后翼子板 | 钣金修复 | ✓ | 右后门槛梁 | 无维修痕迹 |

右后翼子板:钣金修复

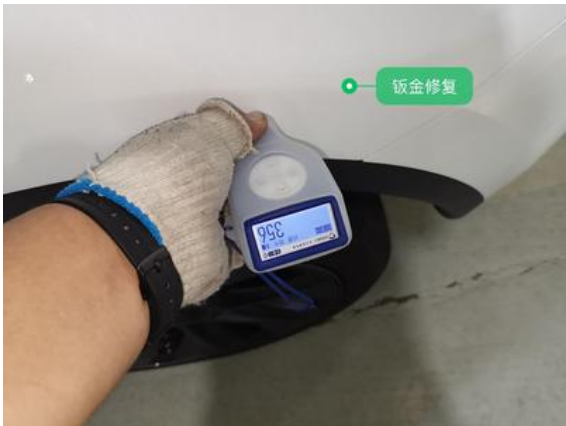
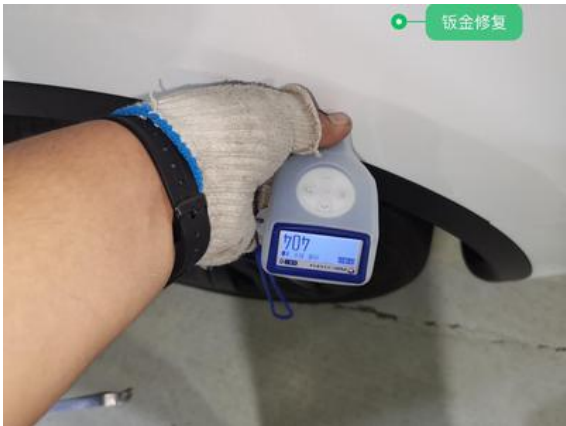
| 外观检测109项，异常3项 | | | |
|---|---|---|---|
| ✓ 左后车门外拉手 | 正常 | ❗ 左后翼子板 | 钣金修复 |

左后翼子板:钣金修复

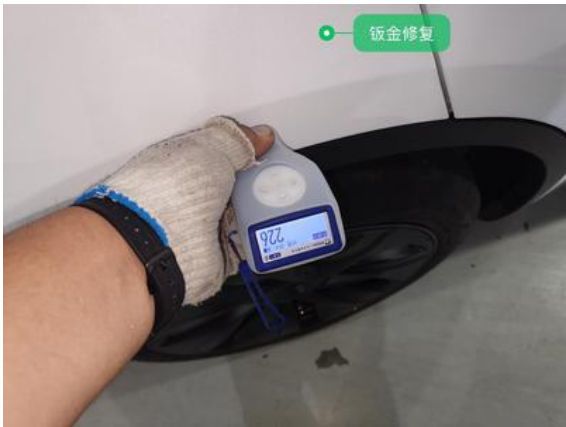
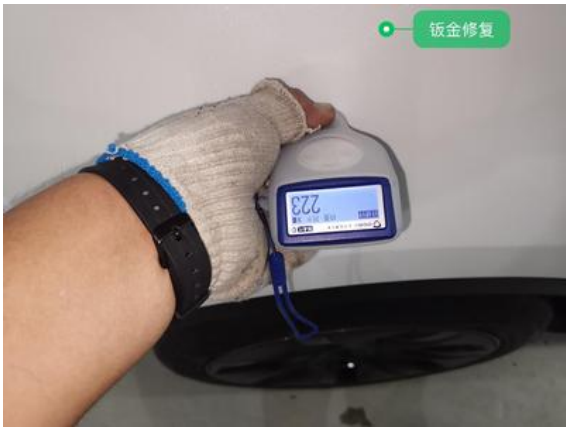
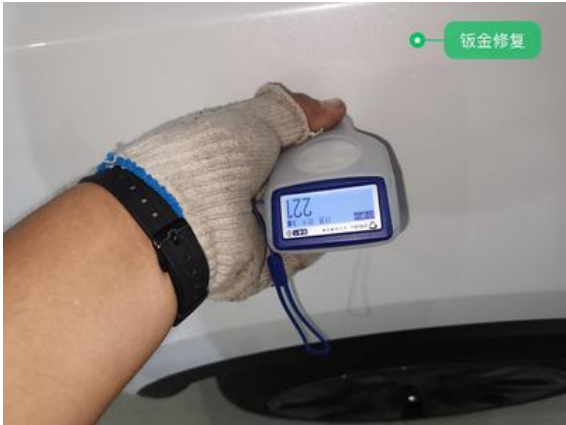
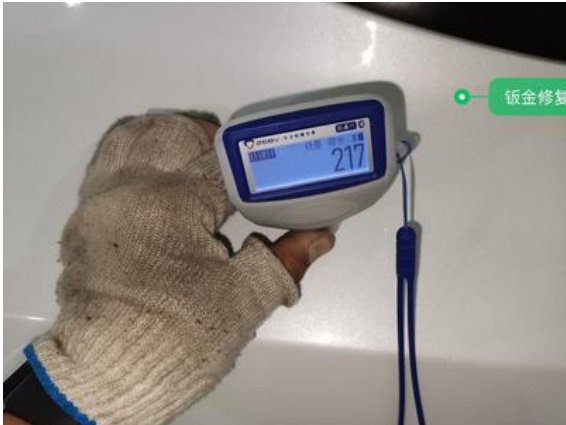
| 外观检测109项，异常3项 | | | |
|---|---|---|---|
| ✓ 右后翼子板内骨架 | 正常 | ❗ 右后翼子板 | 钣金修复 |

右后翼子板:钣金修复

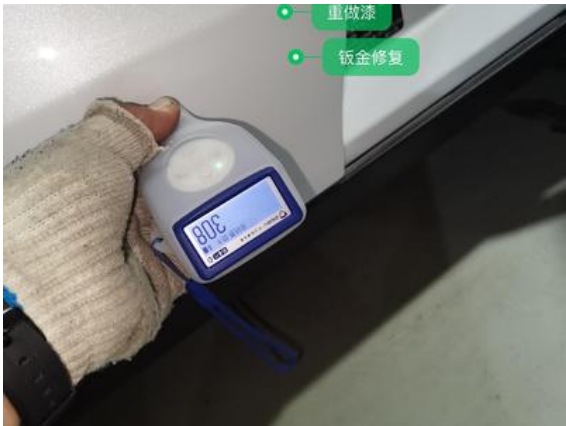
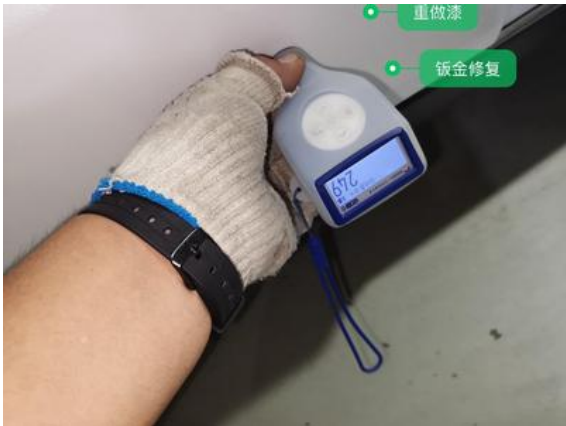
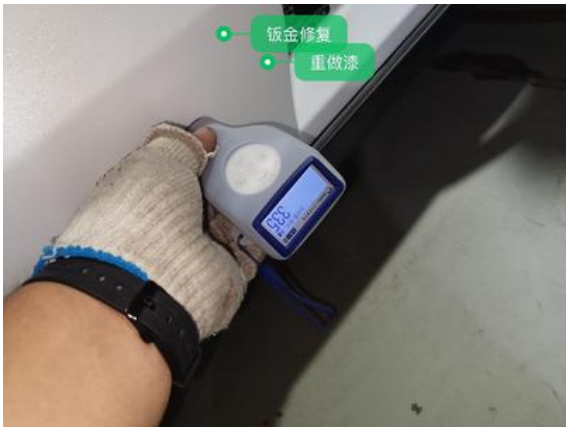
| 外观检测109项，异常3项 | | | |
|---|---|---|---|
| ❗ 右后车门 | 钣金修复 | ✓ 右后车门封边 | 正常 |

右后车门:钣金修复
