# 第三方 检测报告

| 品牌车型 | 特斯拉 Model Y 2024 | 车身颜色 | 白色 |
| 车辆类型 | 小型普通客车 | 检测内容 | 二手车认证检测 |

检测结果为  
非重大事故 · 非火烧 · 非泡水 · 无结构性损伤

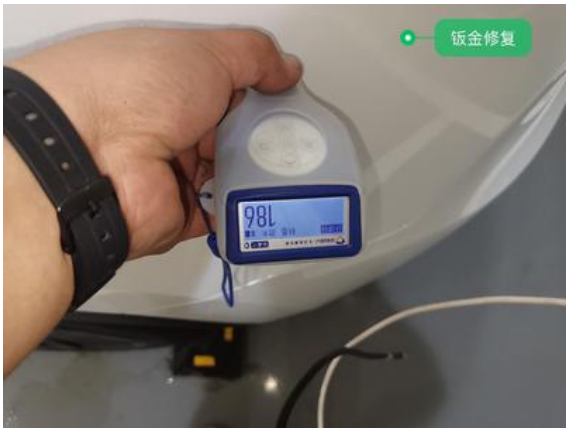
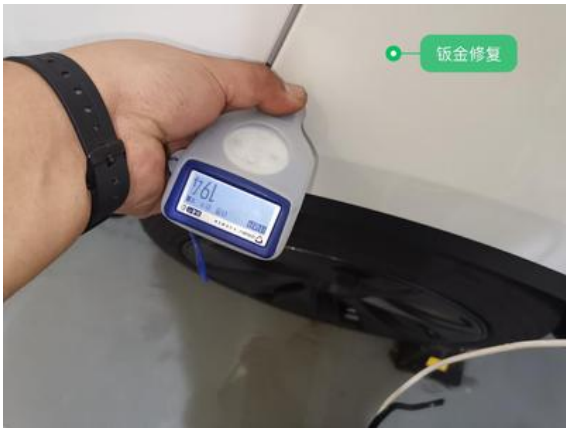
| 维修检测49项，异常1项，重大事故异常0项 | | | |
|---|---|---|---|
| ⚠ 左后翼子板 | 钣金修复 | ✓ 左后翼子板内骨架 | 无维修痕迹 |

左后翼子板:钣金修复

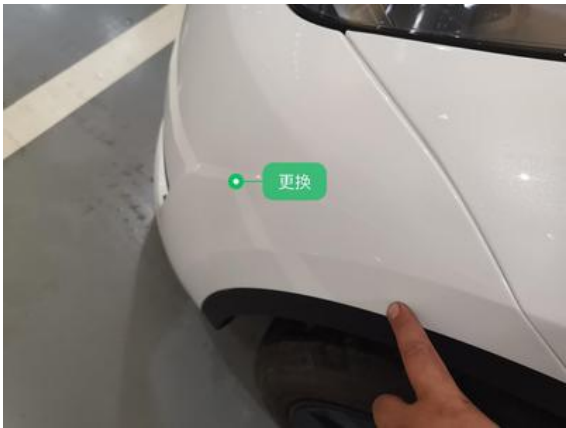
| 外观检测109项，异常3项 | | | |
|---|---|---|---|
| ✓ 可拆水箱上支架 | 正常 | ❗ 前保险杠 | 更换 |

前保险杠:更换

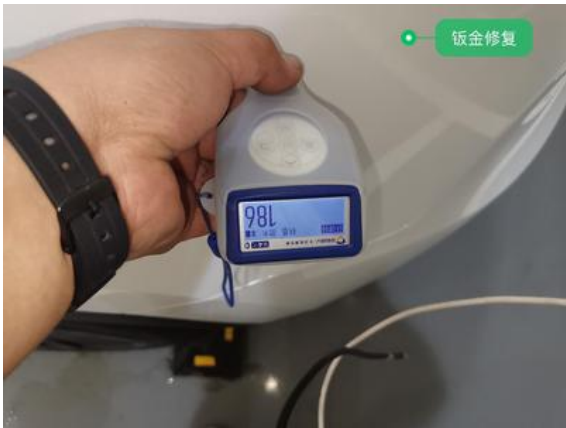
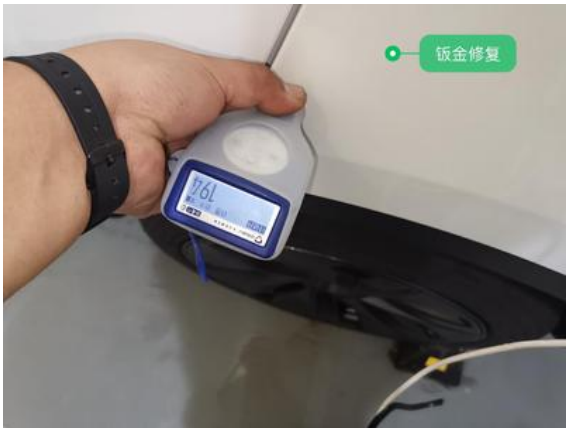
| 外观检测109项，异常3项 | | | |
|---|---|---|---|
| ✓ 左后车门外拉手 | 正常 | ❗ 左后翼子板 | 钣金修复 |

左后翼子板:钣金修复

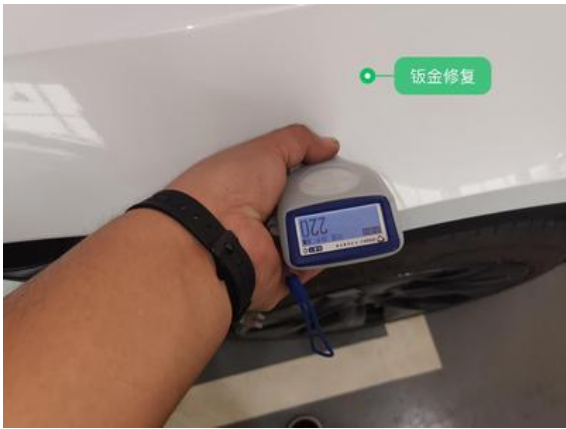
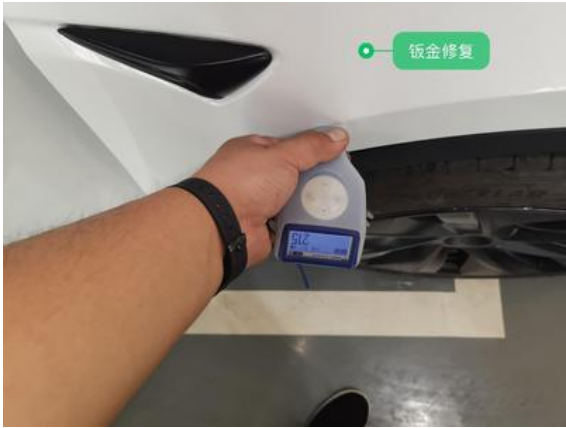
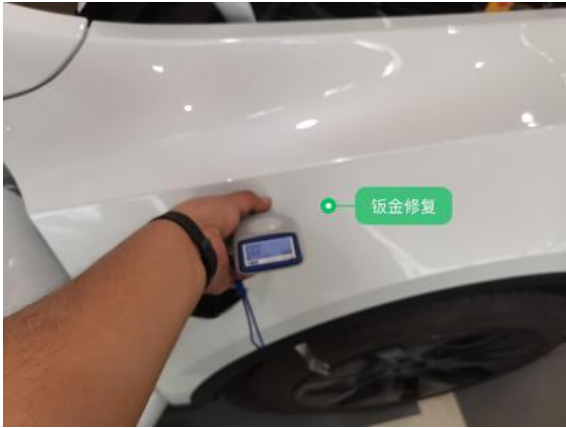
| 外观检测109项，异常3项 | | | | | |
|---|---|---|---|---|---|
| ✓ | 右车顶边 | 正常 | ⚠ | 右前翼子板 | 钣金修复 |

右前翼子板:钣金修复
