# 第三方 检测报告

| 品牌车型 | 特斯拉 Model Y 2022 | 车身颜色 | 灰色 |
| 车架号 | LRWYGCF8NC611292 | 车牌号 | 沪B |
| | | 检测日期 | 2025.09.12 |

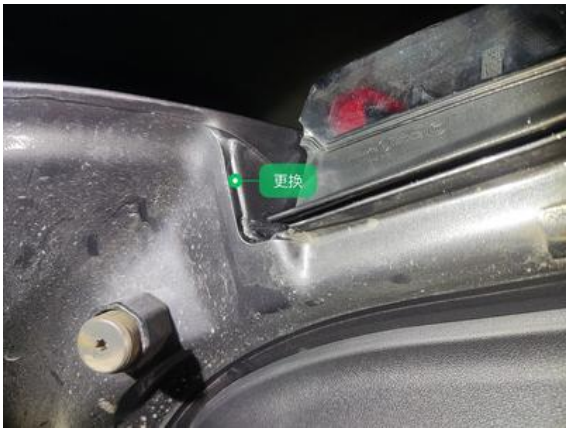
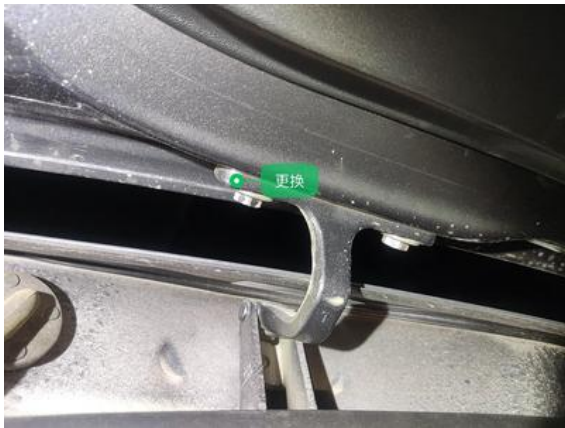
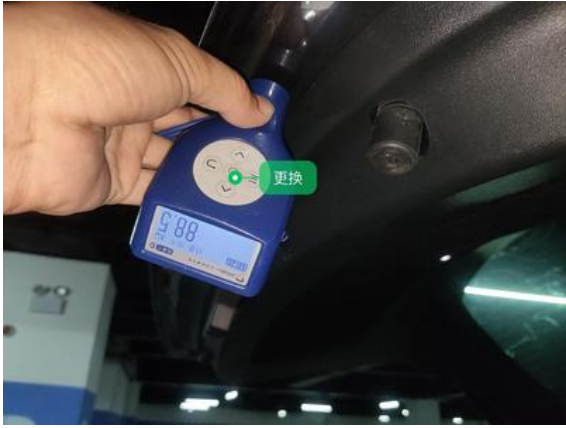
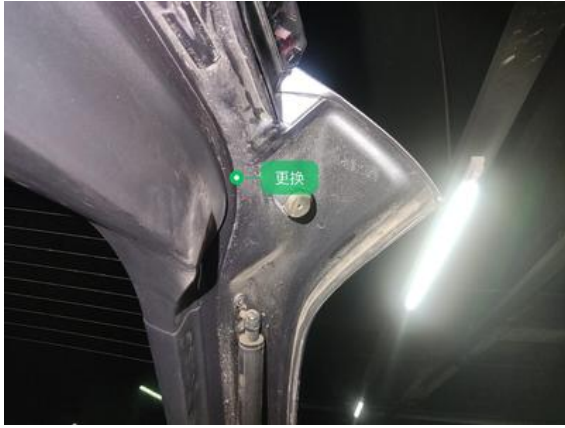
| 外观检测109项，异常1项 | | | |
|---|---|---|---|
| ✓ 行李箱封边 | 正常 | ❗ 后备箱盖 | 更换 |

| 外观检测照片 | |
|---|---|
| 后备箱盖:更换 | 后备箱盖:更换 |

- 1) 2024年，后备箱盖喷漆，后备箱盖更换；
- 2) 2025年，左后轴承更换；
- 3) 2025年9月特斯拉官方进行二手车整备，项目为：后备箱盖、前杠、右后车门、后杠、左后翼子板喷漆；
