# 第三方 检测报告

品牌车型 特斯拉 Model S 2023

检测内容 二手车认证检测

检测日期 2024.09.20

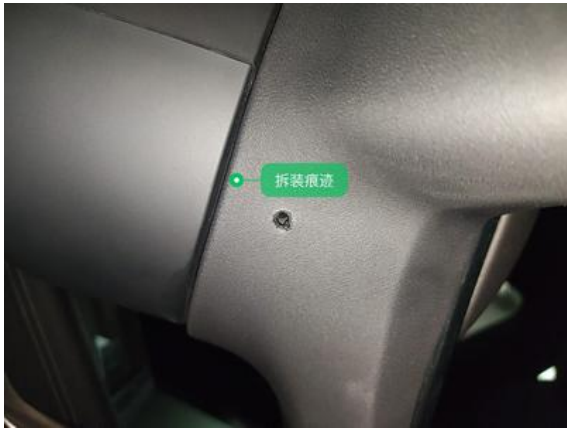
| 维修检测49项，异常1项，重大事故异常0项 | | | |
|---|---|---|---|
| ✓ 右前照灯框架 | 无维修痕迹 | ⚠ 主驾气囊 | 拆装痕迹 |

主驾气囊:拆装痕迹

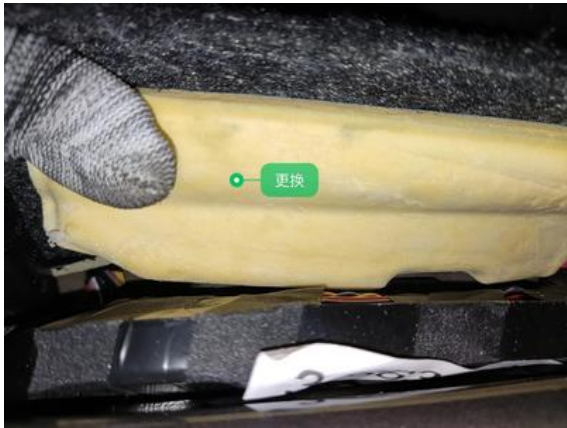
| 内饰检测52项，异常3项 | | | |
|---|---|---|---|
| ✓ | 挡把手柄 | 正常 | ⚠ 地胶（毯） 更换 |

地胶 ( 毯 ): 更换

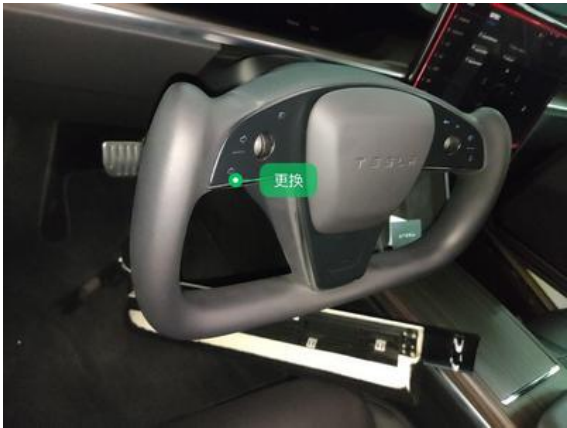
| 内饰检测52项，异常3项 | | | |
|---|---|---|---|
| ⚠ | 方向盘 | 更换 | ✓ 扶手箱 正常 |

方向盘: 更换

2023年10月30日，更换方向盘；  
2023年12月26日，更换车载电脑；  
20224年2月13日，更换前部控制模块，低压控制模块；  
2024年5月8日，更换GPS天线；  
2024年9月30日特斯拉官方进行二手车整备，项目为：后备箱盖、前杠、左后门、右后门喷漆；  
以上工项维修，对应的部件会有正常的拆装痕迹，属于正常现象

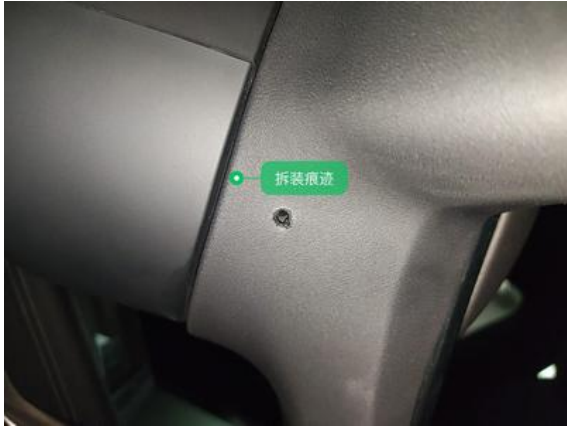
| 内饰检测52项，异常3项 | | | |
|---|---|---|---|
| ✓ | 仪表 | 正常 | ⚠ 主驾气囊 拆装痕迹 |

主驾气囊: 拆装痕迹
