第三方 检测报告

品牌车型	特斯拉 Model Y 2022	车身颜色	灰色
车架号	LRWYGCFJ9NC224984	车牌号	浙A
使用性质	非营运	初登日期	2022.01.14
车辆类型	小型普通客车	检测内容	二手车认证检测
		出厂日期	2022.01
		检测日期	2025.12.03

检测结果为
非重大事故 · 非火烧 · 非泡水 · 无结构性损伤

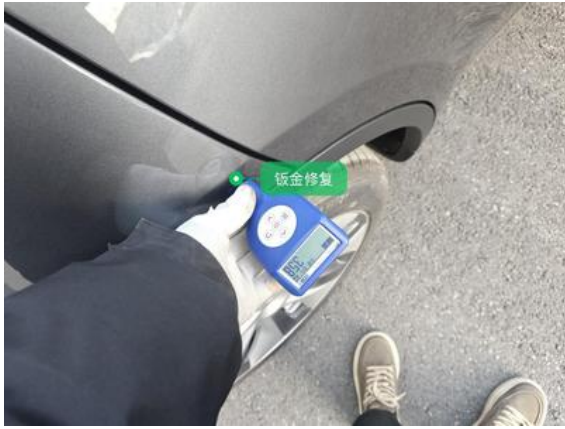
右后翼子板:钣金修复

- 1) 2024年，质保更换两前下直臂；
 - 2) 2025年11月特斯拉官方进行二手车整备，项目为：前备箱盖、右后车门、右前车门、左上边梁、左后车门、前杠、右后翼子板喷漆，右后轮眉更换；
- 以上维修工项，对应的部件和检修涉及区域会有正常的拆装痕迹，属于二手车正常痕迹。

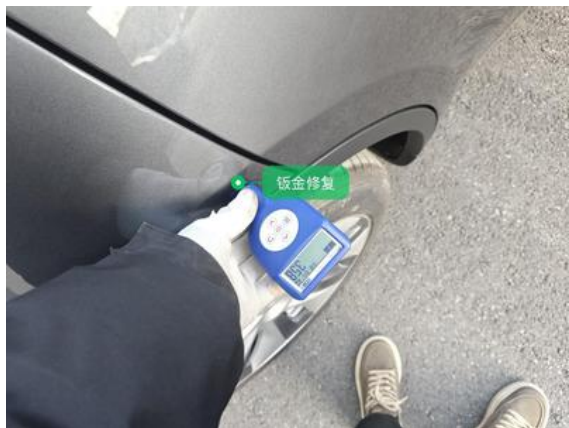
右后翼子板:钣金修复
