# 第三方 检测报告

| 品牌车型 | 特斯拉 Model Y 2023 | 车身颜色 | 黑色 |
| 车辆类型 | 小型普通客车 | 检测内容 | 二手车认证检测 |

检测结果为  
非重大事故 · 非火烧 · 非泡水 · 无结构性损伤

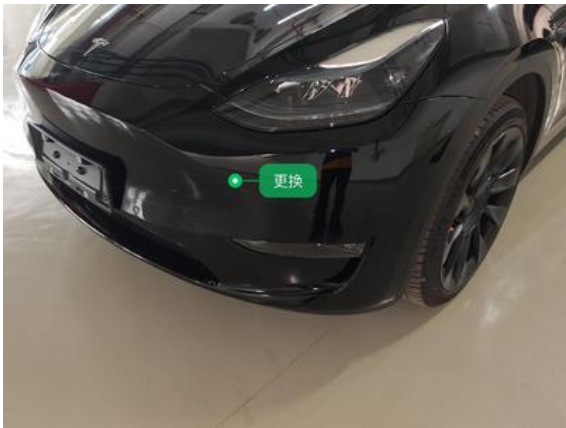
| 外观检测109项，异常2项 | | | |
|---|---|---|---|
| ✓ 可拆水箱上支架 | 正常 | ❗ 前保险杠 | 更换 |

前保险杠:更换

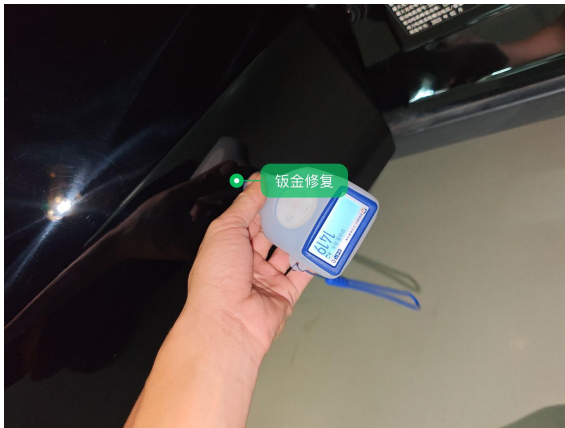
| 外观检测109项，异常2项 | | | |
|---|---|---|---|
| ⚠ 右后车门 | 钣金修复 | ✓ 右后车门封边 | 正常 |

右后车门:钣金修复
