# 第三方 检测报告

| 品牌车型 | 特斯拉 Model Y 2023 | 车身颜色 | 黑色 |
| 车架号 | LRWYGCEK5PC113958 | 车牌号 | 苏E |
| | | 检测日期 | 2025.08.13 |

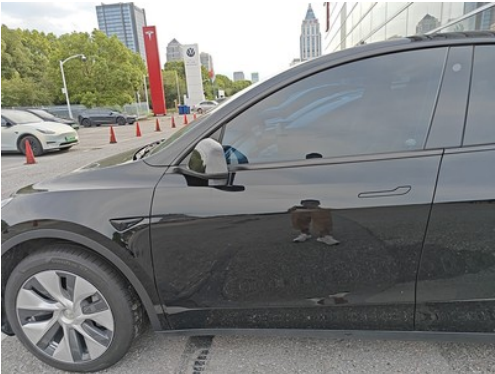
| 漆面照片 | |
|---|---|
| 左前车门 | 右前车门 |

检测人员于检测日查看了特斯拉公司系统内保存的全部维修记录，为方便购车人理解，现综述如下：  
1) 2025年7月特斯拉官方进行二手车整备，项目为：左后车门、右后翼子板、前杠、右后车门、左前车门、左A柱上梁、右前车门、后杠喷漆，前电机更换；  
以上维修工项，对应的部件和检修涉及区域会有正常的拆装痕迹，属于二手车正常痕迹。
