# 第三方 检测报告

品牌车型 特斯拉 Model Y 2023

车架号 LRWYGCEL5PC019507

检测内容 二手车认证检测

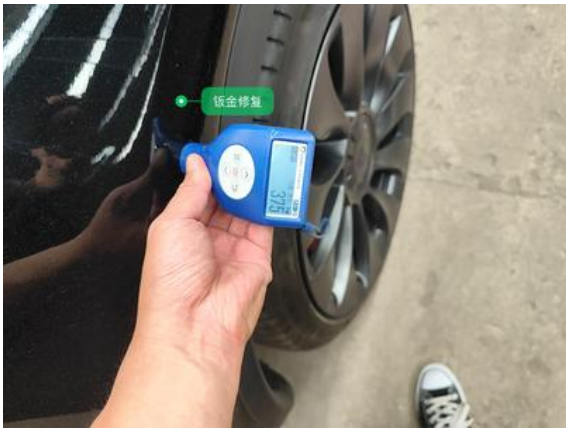
| 维修检测49项，异常1项，重大事故异常0项 | | | |
|---|---|---|---|
| ⚠ 右后翼子板 | 钣金修复 | ✓ 右后门槛梁 | 无维修痕迹 |

右后翼子板:钣金修复

2) 2025年5月特斯拉官方进行二手车整备，项目为：左侧上边梁、右后车门、右后翼子板、左前车门、左后车门、后杠喷漆；

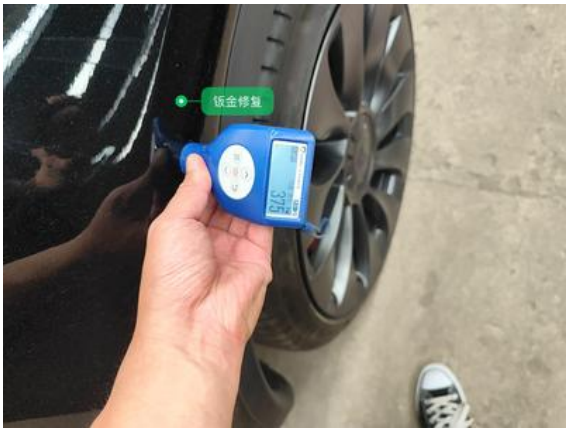
| 外观检测109项，异常1项 | | | |
|---|---|---|---|
| ✓ 右后翼子板内骨架 | 正常 | ❗ 右后翼子板 | 钣金修复 |

右后翼子板:钣金修复

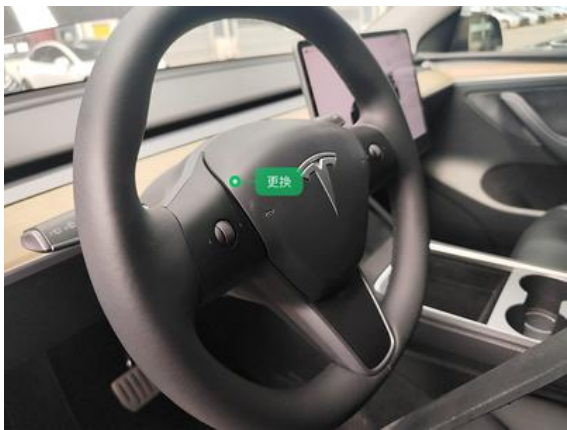
| 内饰检测52项，异常1项 | | | |
|---|---|---|---|
| ⚠ | 方向盘 | 更换 | ✓ 扶手箱 正常 |

方向盘:更换

1) 2024年，质保更换方向盘；
