# 第三方 检测报告

| 品牌车型 | 特斯拉 Model 3 2023 | 车身颜色 | 黑色 |
| 车辆类型 | 小型轿车 | 检测内容 | 二手车认证检测 |

非重大事故 · 非火烧 · 非泡水 · 无结构性损伤

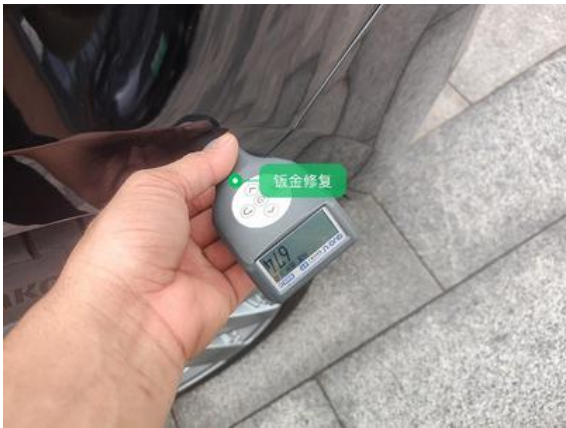
| 维修检测49项，异常1项，重大事故异常0项 | | | | |
|---|---|---|---|---|
| ⚠ | 左后翼子板 | 钣金修复 | ✓ 左后翼子板内骨架 | 无维修痕迹 |

左后翼子板:钣金修复

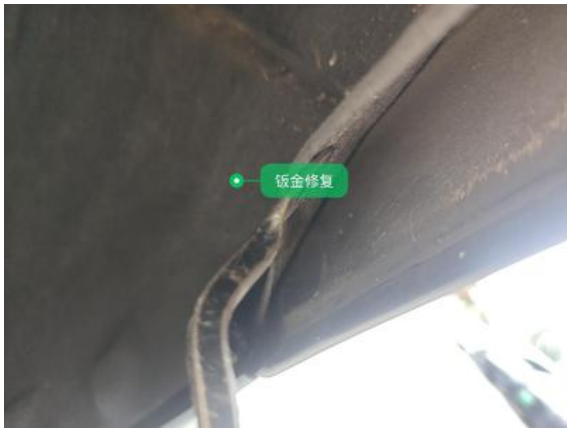
左后翼子板:钣金修复

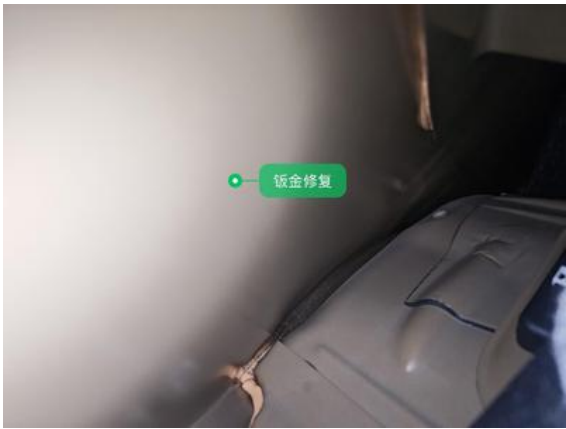
左后翼子板:钣金修复

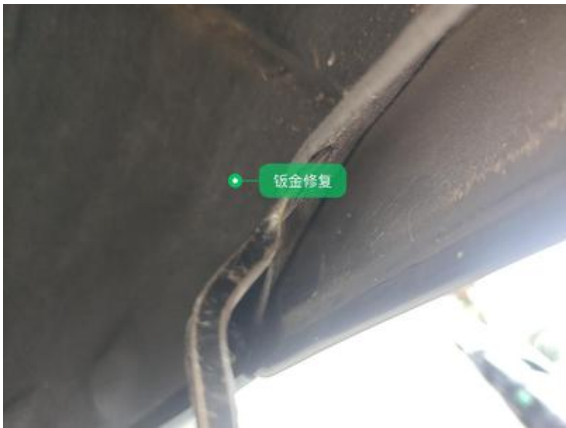
| 外观检测109项，异常4项 | | | |
|---|---|---|---|
| ✓ | 左后车门外拉手 | 正常 | ⚠ 左后翼子板    钣金修复 |

左后翼子板:钣金修复

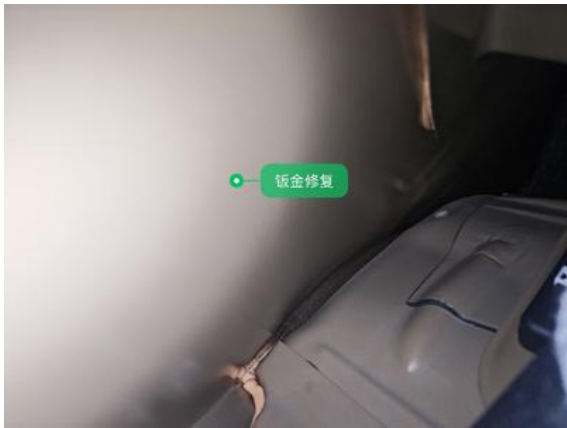
左后翼子板:钣金修复

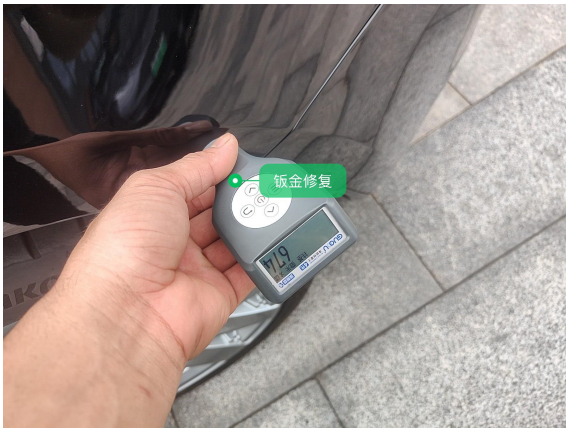
左后翼子板:钣金修复

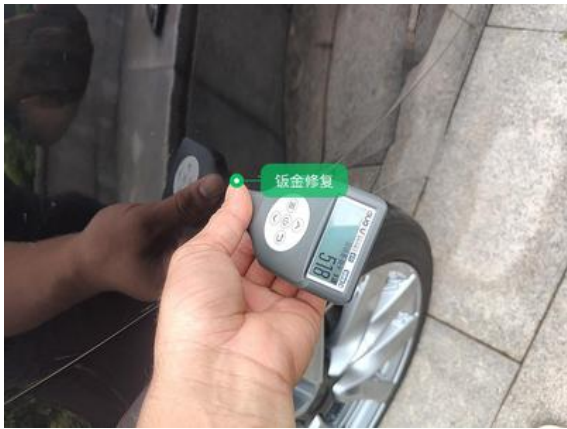
| 外观检测109项，异常4项 | | | |
|---|---|---|---|
| ⚠ | 右后车门 | 钣金修复 | ✓ 右后车门封边    正常 |

右后车门:钣金修复

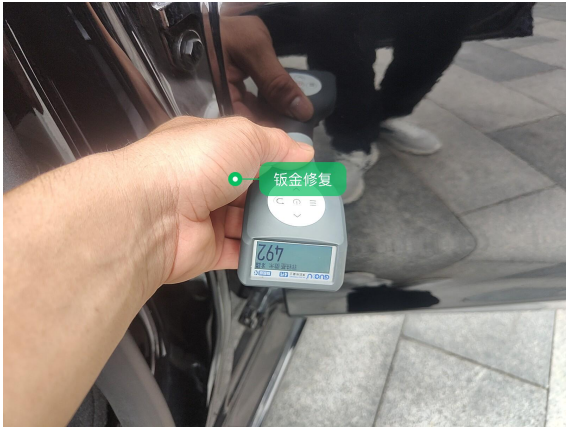
| 外观检测109项，异常4项 | | | |
|---|---|---|---|
| ⚠ | 左后车门 | 钣金修复 | ✓ 左后车门封边    正常 |

左后车门:钣金修复

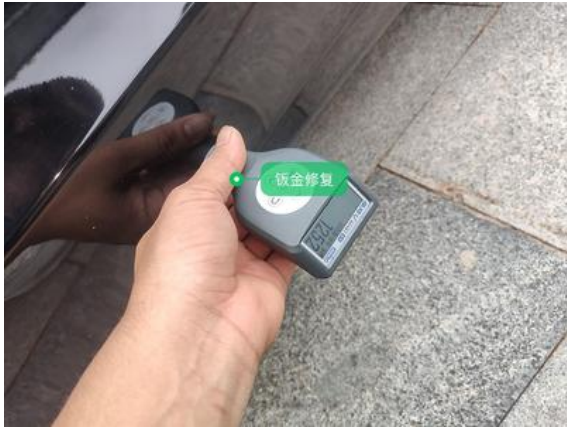
| 外观检测109项，异常4项 | | | |
|---|---|---|---|
| ✓ 右前车窗玻璃 | 正常 | ❗ 右前车门 | 钣金修复 |

右前车门:钣金修复
