# 第三方 检测报告

品牌车型 特斯拉 Model Y 2024

检测内容 二手车认证检测

非重大事故 · 非火烧 · 非泡水 · 无结构性损伤

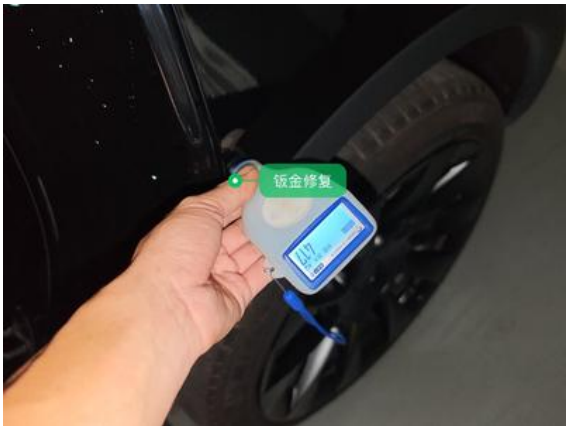
| 维修检测49项，异常2项，重大事故异常0项 | | | | | |
|---|---|---|---|---|---|
| ⚠ | 左后翼子板 | 钣金修复 | ✓ | 左后翼子板内骨架 | 无维修痕迹 |

左后翼子板:钣金修复

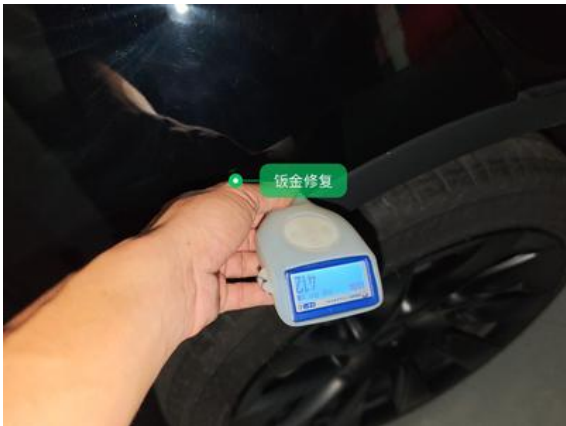
| 维修检测49项，异常2项，重大事故异常0项 | | | | | |
|---|---|---|---|---|---|
| ⚠ | 右后翼子板 | 钣金修复 | ✓ | 右后门槛梁 | 无维修痕迹 |

右后翼子板:钣金修复

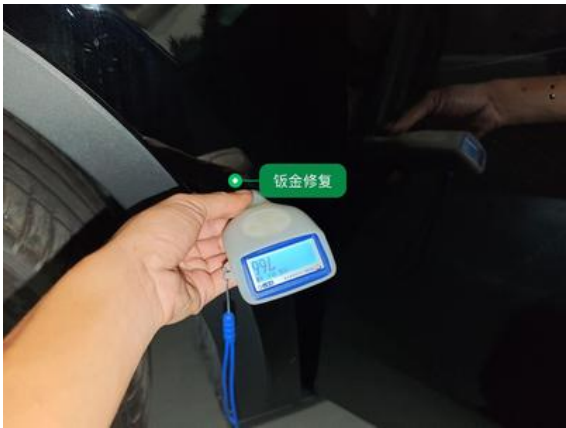
| 外观检测109项，异常5项 | | | |
|---|---|---|---|
| ✓ 左前吸能盒 | 正常 | ❗ 左前翼子板 | 钣金修复 |

左前翼子板:钣金修复

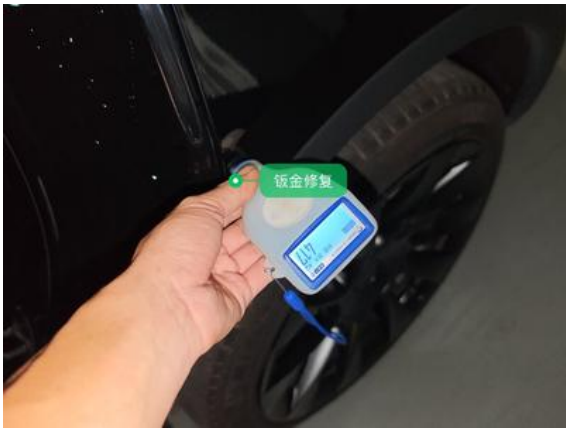
| 外观检测109项，异常5项 | | | |
|---|---|---|---|
| ✓ 左后车门外拉手 | 正常 | ❗ 左后翼子板 | 钣金修复 |

左后翼子板:钣金修复

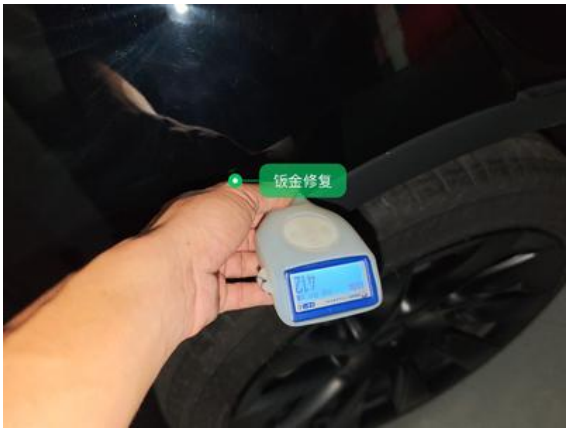
| 外观检测109项，异常5项 | | | |
|---|---|---|---|
| ✓ 右后翼子板内骨架 | 正常 | ❗ 右后翼子板 | 钣金修复 |

右后翼子板:钣金修复

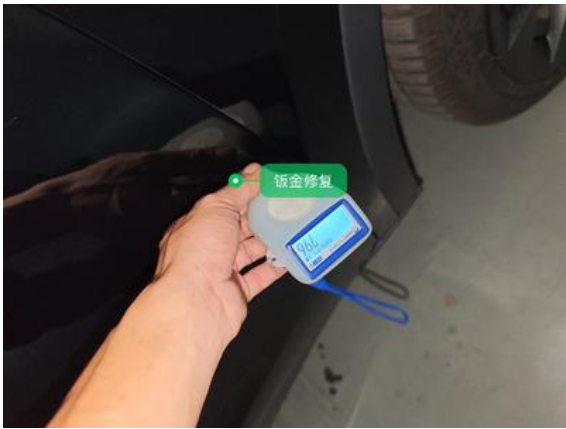
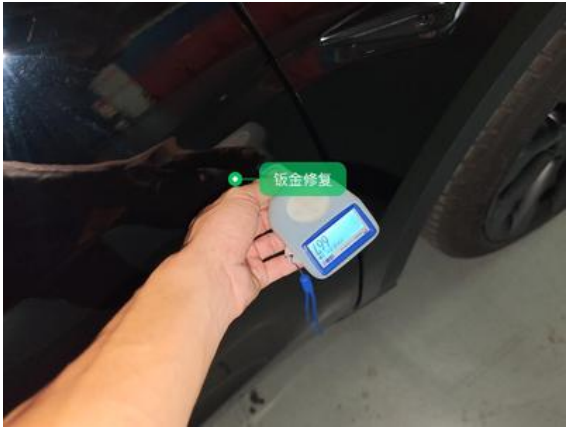
| 外观检测109项，异常5项 | | | |
|---|---|---|---|
| ✓ | 右前车窗玻璃 | 正常 | ❗ 右前车门 钣金修复 |

右前车门:钣金修复

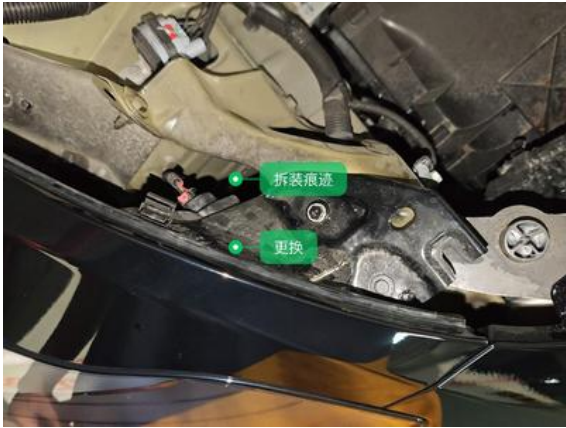
| 外观检测109项，异常5项 | | | |
|---|---|---|---|
| ✓ | 右车顶边 | 正常 | ❗ 右前翼子板 拆装痕迹、更换 |

右前翼子板:拆装痕迹

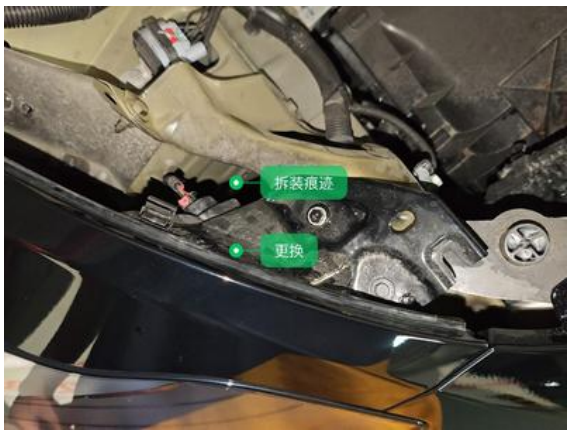
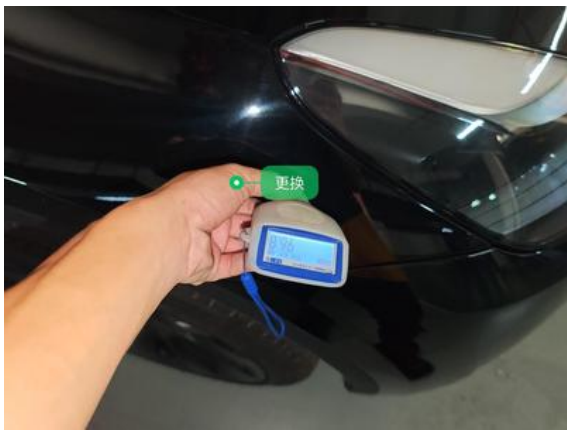
右前翼子板:更换

1) 2024年，右前车门、右前翼子板喷漆，右前翼子板、右前轮眉更换；
