# 第三方 检测报告

| 品牌车型 | 特斯拉 Model Y 2023 | 车身颜色 | 灰色 |
| 车架号 | LRWYGCEK2PC786688 | 车牌号 | 苏F |
| 车辆类型 | 小型普通客车 | 检测内容 | 二手车认证检测 |

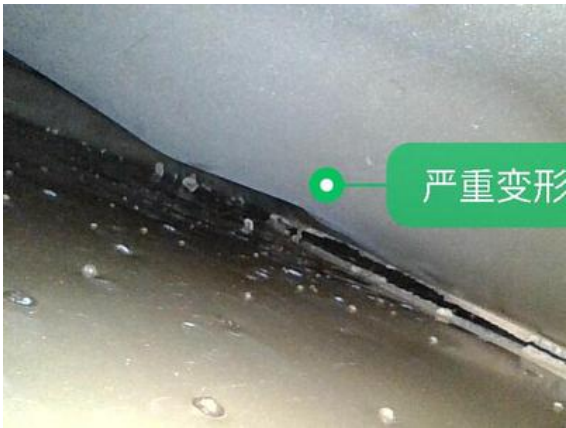
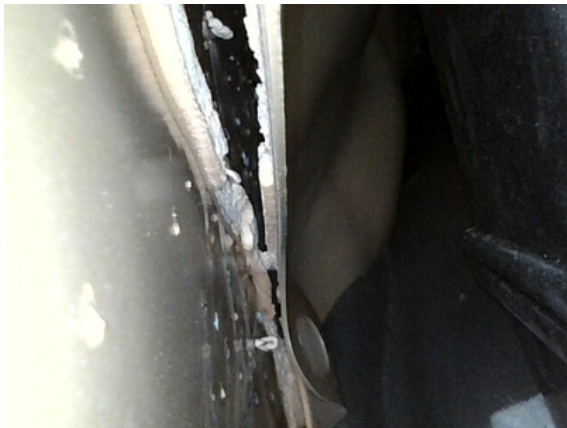
| 维修检测49项，异常2项，重大事故异常0项 | | | | |
|---|---|---|---|---|
| ⚠ | 右后翼子板内骨架 | 严重变形 | ✓ 右后减震器座 | 无维修痕迹 |

右后翼子板内骨架:严重变形

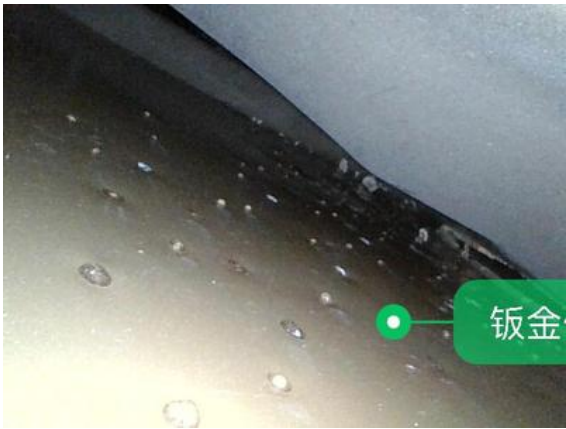
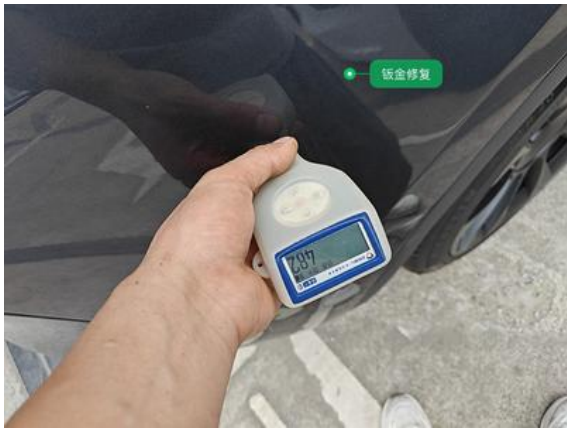
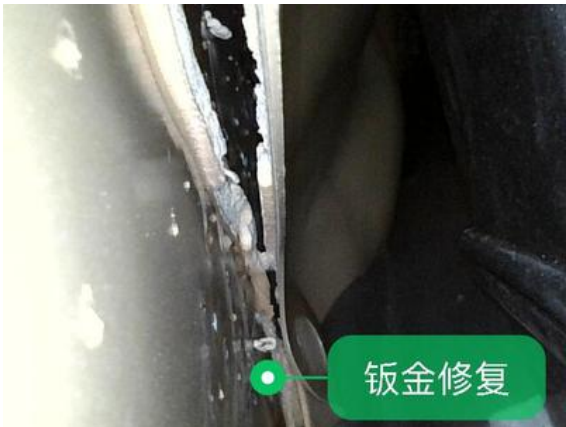
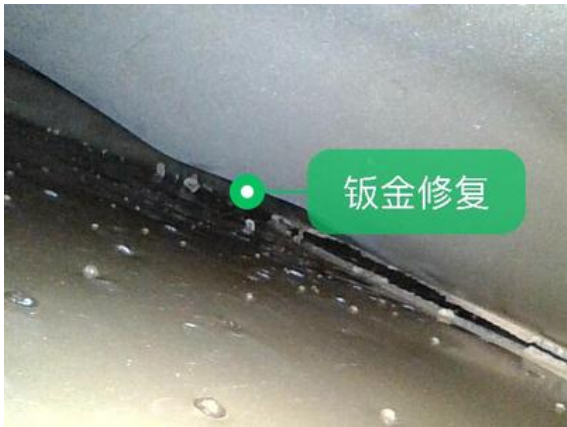
| 维修检测49项，异常2项，重大事故异常0项 | | | | |
|---|---|---|---|---|
| ⚠ | 右后翼子板 | 钣金修复 | ✓ 右后门槛梁 | 无维修痕迹 |

右后翼子板:钣金修复

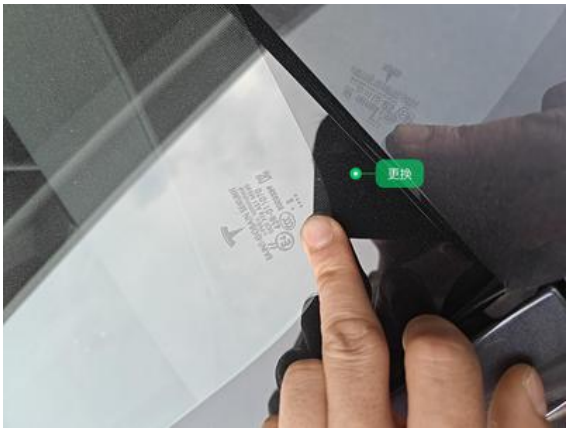
| 外观检测109项，异常5项 | | | |
|---|---|---|---|
| ⚠ 前挡风玻璃 | 更换 | ✓ 前风挡下沿 | 正常 |

前挡风玻璃:更换

- 1) 2023年，前挡风玻璃更换；
  - 2) 2024年，后杠、后备箱盖喷漆，后备箱盖、后保下端、右后反光板更换；质保更换空调压缩机；
  - 3) 2025年4月特斯拉官方进行二手车整备，项目为：右后车门、右前车门、左前车门、左后翼子板、前杠、右前翼子板、右后翼子板、左后车门、左前翼子板喷漆；
- 以上维修工项，对应的部件和检修涉及区域会有正常的拆装痕迹，属于二手车正常痕迹。

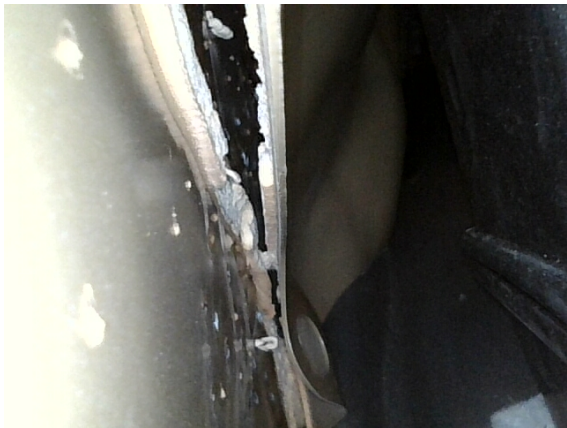
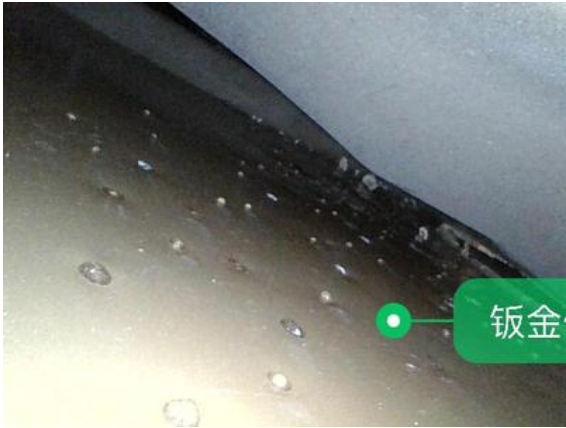
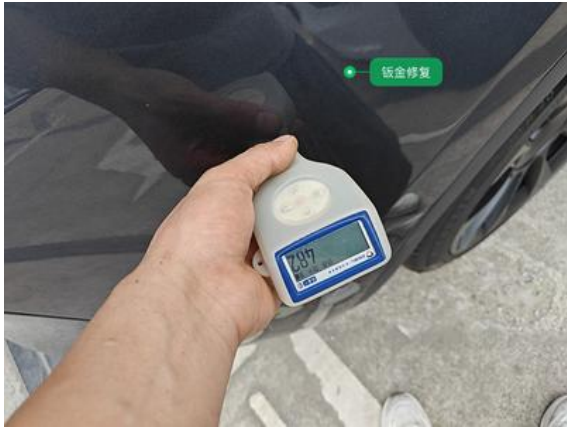
| 外观检测109项，异常5项 | | | |
|---|---|---|---|
| ✓ 右后翼子板内骨架 | 正常 | ❗ 右后翼子板 | 钣金修复 |

右后翼子板:钣金修复

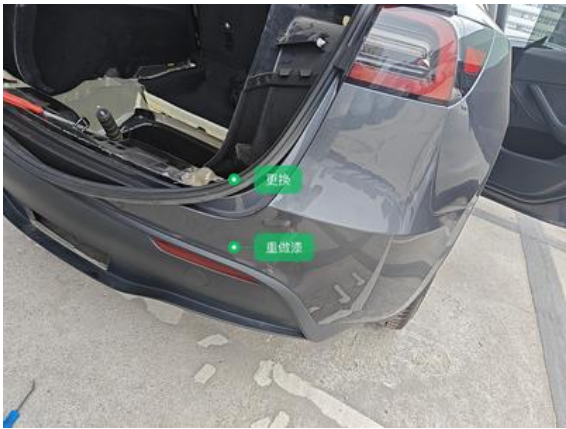
| 外观检测109项，异常5项 | | | |
|---|---|---|---|
| ❗ 后保险杠 | 更换 | ✓ 后防撞梁 | 正常 |

后保险杠:更换

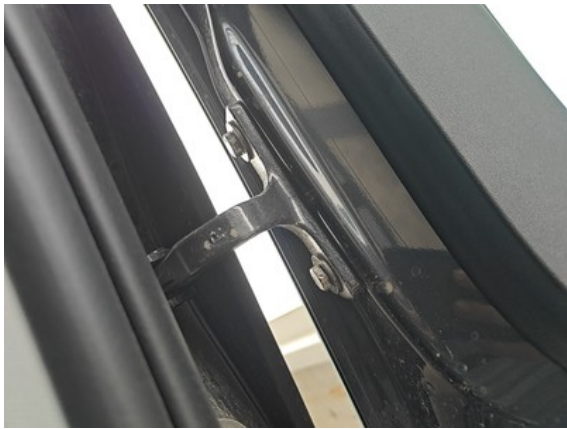
| 外观检测109项，异常5项 | | | |
|---|---|---|---|
| ✓ 行李箱封边 | 正常 | ❗ 后备箱盖 | 更换 |

后备箱盖:更换
