# 第三方 检测报告

品牌车型 特斯拉 Model Y 2024

检测内容 二手车认证检测

检测日期 2025.04.11

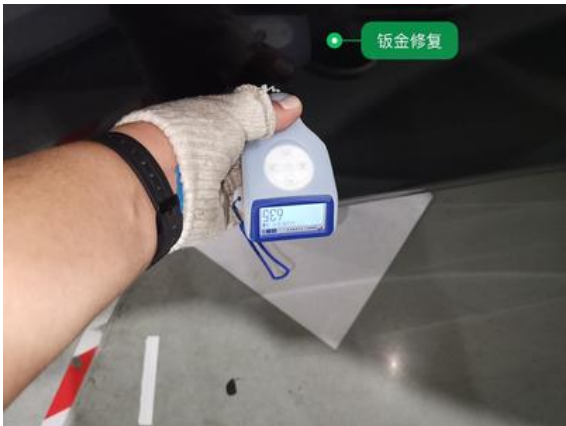
| 外观检测109项，异常1项 | | | |
|---|---|---|---|
| ✓ | 右前车窗玻璃 | 正常 | ❗ 右前车门 钣金修复 |

右前车门:钣金修复

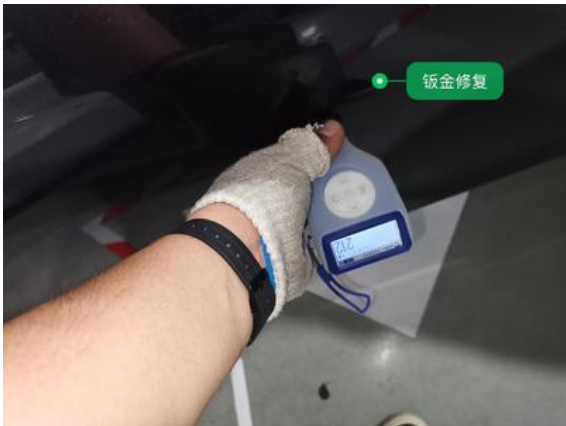
右前车门:钣金修复

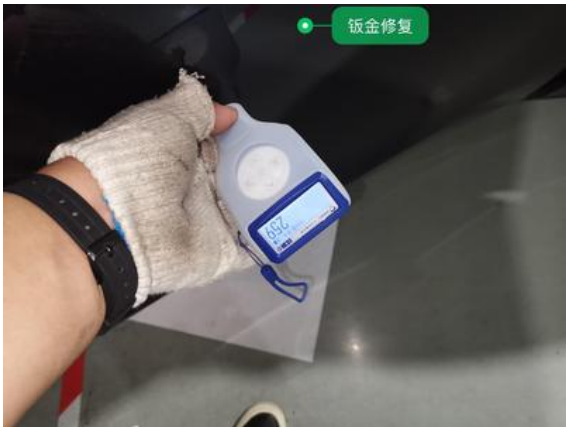
右前车门:钣金修复

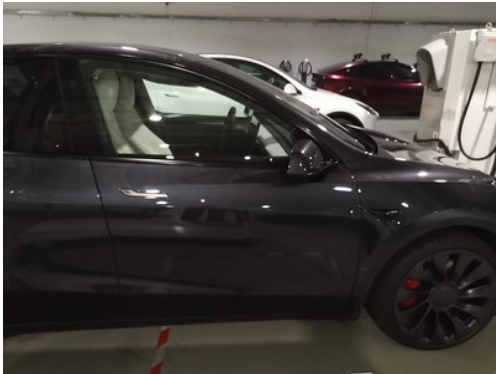
| 漆面照片 | |
|---|---|
| 左前车门 | 右前车门 |

- 1) 2025年，右前车门喷漆；
  - 2) 2025年2月特斯拉官方进行二手车整备，项目为：左后翼子板、左后车门、右后车门、左前车门、左后视镜壳喷漆；
- 以上维修工项，对应的部件和检修涉及区域会有正常的拆装痕迹，属于二手车正常痕迹。
