第三方 车辆检测报告

Vehicle Inspection Report

品牌车型 特斯拉 Model Y 2025

检测内容 二手车认证检测

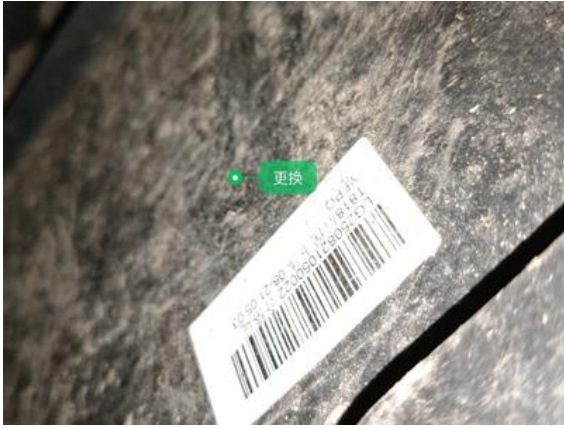
后保险杠:更换

- 1) 2025年，后杠喷漆；
后杠、左后侧尾灯更换；
- 2) 2026年1月特斯拉官方进行二手车整备，项目为：右后视镜、左前车门、左后翼子板、右后翼子板喷漆；
