# 第三方 检测报告

品牌车型 特斯拉 Model Y 2024

检测内容 二手车认证检测

非重大事故 · 非火烧 · 非泡水 · 无结构性损伤

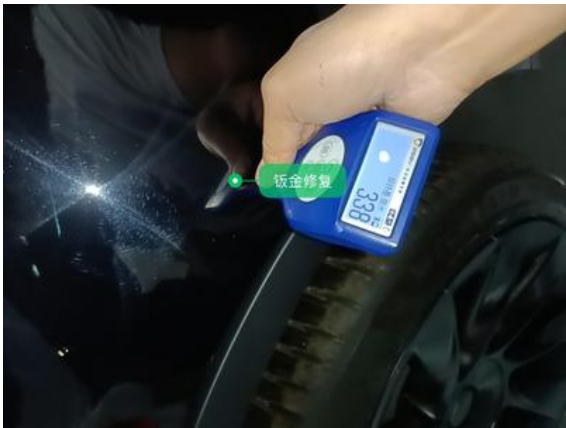
| 外观检测109项，异常1项 | | | |
|---|---|---|---|
| ⚠ 右后车门 | 钣金修复 | ✓ 右后车门封边 | 正常 |

右后车门:钣金修复

检测人员于检测日查看了特斯拉公司系统内保存的全部维修记录，为方便购车人理解，现综述如下：  
1) 2025年3月特斯拉官方进行二手车整备，项目为：后杠、右前车门、左后翼子板、右后车门、前杠、右后翼子板喷漆；  
以上维修工项，对应的部件和检修涉及区域会有正常的拆装痕迹，属于二手车正常痕迹。
