# 第三方 车辆检测报告

Vehicle Inspection Report

# 由第三方专业机构独立检测评估后出具

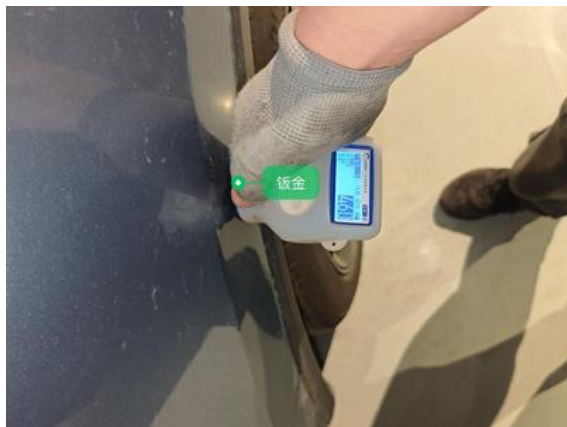
右后翼子板:钣金

- 1) 2026年1月特斯拉官方进行二手车整备，项目为：右后翼子板、前杠、后尾翼、前备箱盖喷漆；  
右后轮眉、后备盖前隔板、后备盖后隔板更换；
