第三方 车辆检测报告

Vehicle Inspection Report

品牌车型 特斯拉 Model Y 2025

车架号 LRWYGCFJ7SC952895 表显里程 10542公里

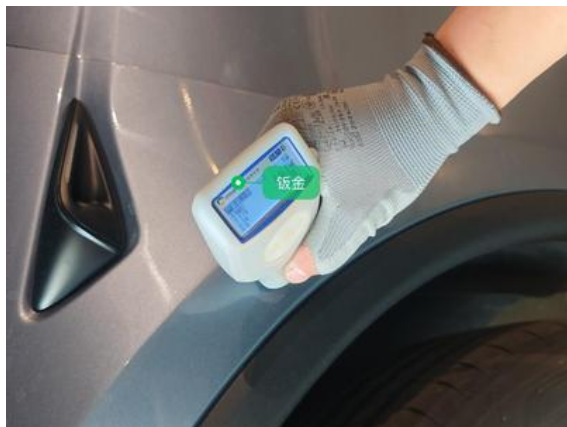
外观检测	检测66项, 关注2项 ⚠ 左前翼子板钣金;左后车门更换

左前翼子板:钣金

- 1) 2026年1月特斯拉官方进行二手车整备，项目为：前杠、左前车门、左前翼子板、左后车门喷漆；左后车门、右前轮眉、前杠下饰板、左前轮眉、左侧裙边饰板更换；

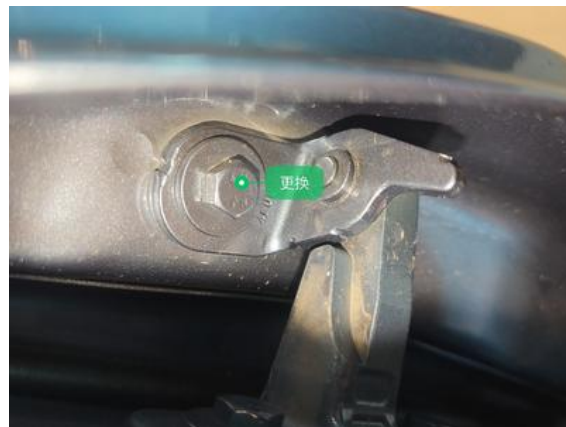
左后车门:更换
