# 第三方 车辆检测报告

Vehicle Inspection Report

品牌车型 特斯拉 Model Y 2021

检测内容 二手车认证检测

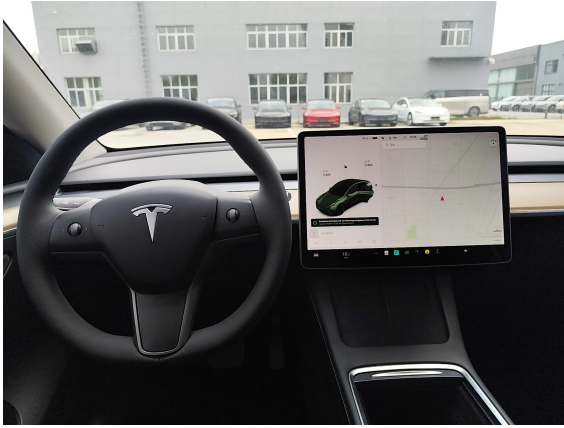
✓ 车顶篷	正常	✓ 车内后视镜	正常	✓ 12V供电底座	正常
✓ 充电盖开关	正常	✓ 挡把手柄	正常	✓ 地胶(毯)	正常
⚠ 方向盘	更换	✓ 扶手箱	正常	✓ 仪表台	正常
✓ 前排空调出风口	正常	✓ 手套箱	正常	✓ 膝部气囊	无此部件
✓ 车机控制屏幕	正常	✓ 主驾气囊	正常	✓ 主驾遮阳板	正常
✓ 主驾安全带	正常	✓ 主驾座椅	正常	✓ 主驾座椅气囊	正常
✓ 驻车制动	正常	✓ 左A柱内饰板	正常	✓ 左B柱内饰板	正常
✓ 左C柱内饰板	正常	✓ 左侧气帘	正常	✓ 左前车门内侧开关控制按键	正常
✓ 左前车门内饰板	正常	✓ 左后安全带	正常	✓ 左后座椅	正常
✓ 左后车门内侧开关控制按键	正常	✓ 左后车门内饰板	正常	✓ 后排空调出风口	正常
✓ 后排座椅中央扶手	正常	✓ 左后翼子板内饰板	正常	✓ 后围板饰板	正常
✓ 随车工具	正常	✓ 行李箱储物隔板	无此部件	✓ 右A柱内饰板	正常
✓ 右B柱内饰板	正常	✓ 右C柱内饰板	正常	✓ 右后车门内侧开关控制按键	正常
✓ 右后车门内饰板	正常	✓ 右后翼子板内饰板	正常	✓ 右后座椅	正常
✓ 右前车门内侧开关控制按键	正常	✓ 右前车门内饰板	正常	✓ 右后安全带	正常
✓ 右侧气帘	正常	✓ 副驾安全带	正常	✓ 副驾气囊	正常
✓ 副驾遮阳板	正常	✓ 副驾座椅	正常	✓ 副驾座椅气囊	正常

方向盘:更换

- 1) 2023年，质保更换空调支架；
- 2) 2025年，质保更换热泵总成；
- 3) 2026年3月特斯拉官方进行二手车整备，项目为：左后车门、后杠、右后车门、前杠喷漆；  
质保更换方向盘、喇叭；
