# 第三方 检测报告

| 品牌车型 | 特斯拉 Model Y 2022 | 车身颜色 | 黑色 |
| | | 检测内容 | 二手车认证检测 |

检测结果为  
非重大事故 · 非火烧 · 非泡水 · 无结构性损伤

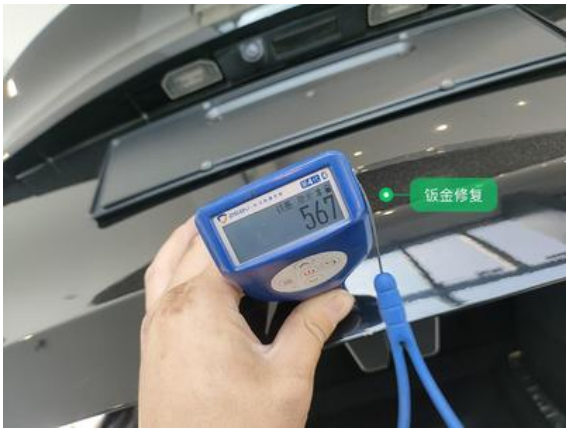
| 外观检测109项，异常1项 | | | |
|---|---|---|---|
| ✓ 行李箱封边 | 正常 | ❗ 后备箱盖 | 钣金修复 |

后备箱盖:钣金修复

- 1) 2024年，质保更换热泵、超级歧管；
- 2) 2025年4月特斯拉官方进行二手车整备，项目为：后备箱盖、左后车门、后杠、前杠喷漆；

以上维修工项，对应的部件和检修涉及区域会有正常的拆装痕迹，属于二手车正常痕迹。
