# 第三方 检测报告

| 品牌车型 | 特斯拉 Model Y 2024 | 车身颜色 | 蓝色 |
| 车辆类型 | 小型普通客车 | 检测内容 | 二手车认证检测 |

非重大事故 · 非火烧 · 非泡水 · 无结构性损伤

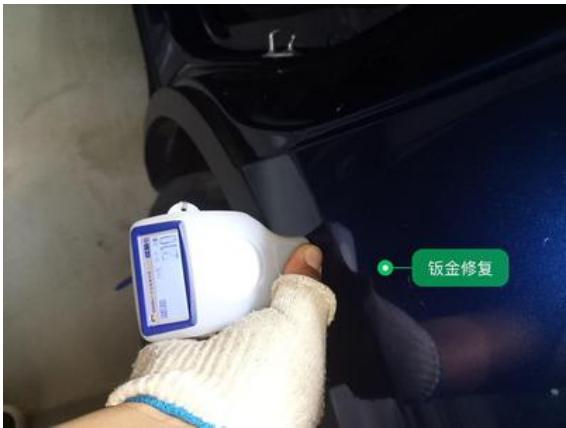
| 维修检测49项，异常1项，重大事故异常0项 | | | |
|---|---|---|---|
| ⚠ 左后翼子板 | 钣金修复 | ✓ 左后翼子板内骨架 | 无维修痕迹 |

左后翼子板:钣金修复

- 1) 2024年，右前翼子板、前杠喷漆，右前翼子板、前杠、右前大灯更换；
  - 2) 2025年，前杠喷漆；
  - 3) 2025年4月特斯拉官方进行二手车整备，项目为：右前车门、后杠、前杠、右后视镜底座、左后车门、右后车门、左后翼子板喷漆；
- 以上维修工项，对应的部件和检修涉及区域会有正常的拆装痕迹，属于二手车正常痕迹。

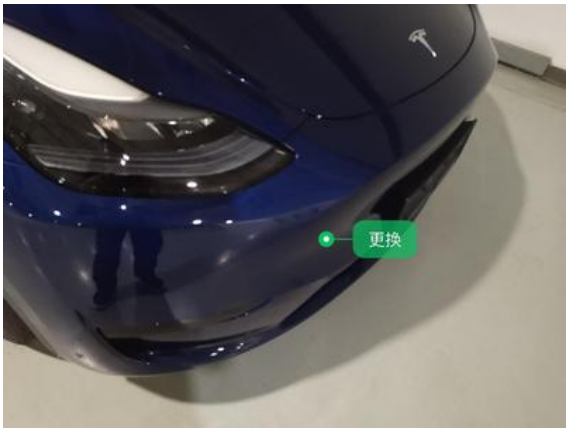
| 外观检测109项，异常4项 | | | |
|---|---|---|---|
| ✓ 可拆水箱上支架 | 正常 | ❗ 前保险杠 | 更换 |

| 外观检测照片 | |
|---|---|
| <p>前保险杠:更换</p> | <p>左后翼子板:钣金修复</p> |

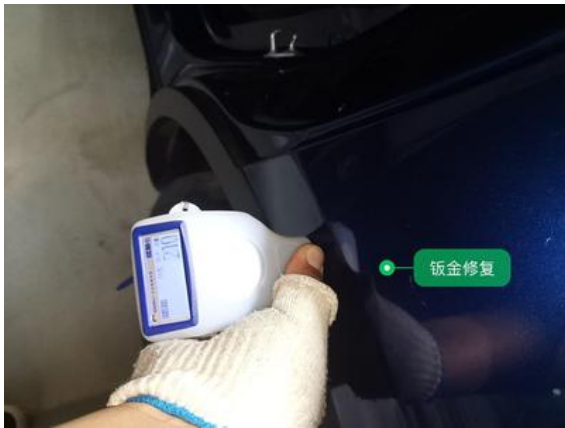
| 外观检测109项，异常4项 | | | |
|---|---|---|---|
| ✓ 左后车门外拉手 | 正常 | ❗ 左后翼子板 | 钣金修复 |

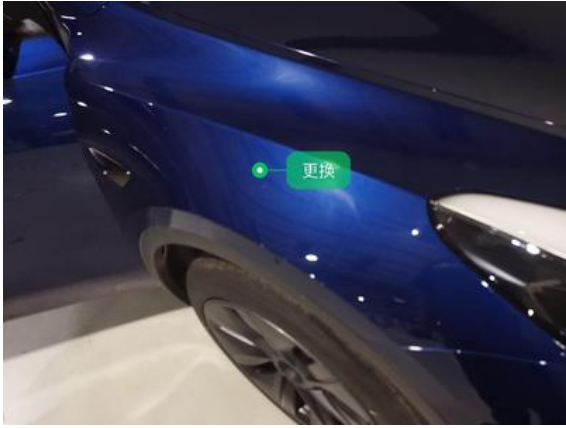
| 外观检测109项，异常4项 | | | | | |
|---|---|---|---|---|---|
| ✓ | 右车顶边 | 正常 | ⚠ | 右前翼子板 | 更换 |

| 外观检测照片 | |
|---|---|
| <p>右前翼子板:更换</p> | <p>右前照灯总成:更换</p> |

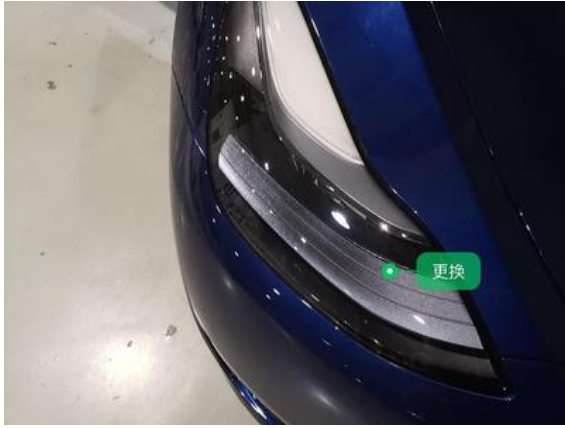
| 外观检测109项，异常4项 | | | | | |
|---|---|---|---|---|---|
| ⚠ | 右前照灯总成 | 更换 | ✓ | 右前吸能盒 | 正常 |
